KASARMIN ALUE YLIVIESKA

Rakennustutkimus

Arkkitehtitoimisto Antti Pihkala
Insinööritoimisto Toppila
1998

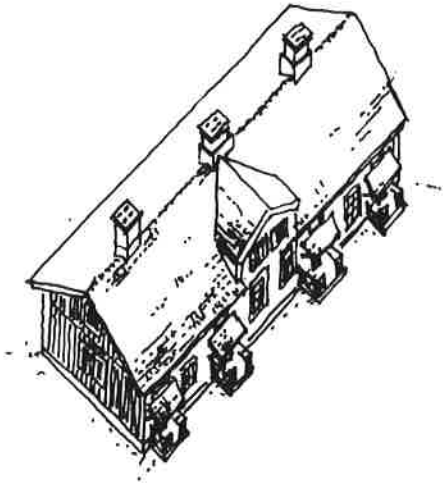
Talo 40 / 21
Rautatienkatu 12 A
Rakennusvuosi 1925
Peruskorjattu 1982

1981 laaditun suunnitelman mukaan talo on muutettu kolmen kaksion ja teknisen tilan rivitaloksi, jossa asuintiloja on vain ensimmäisessä kerroksessa.

Rakennuksen sementtitiilikate sammaloitunut, aluskatteessa (päre) mustuneita vuotokohtia erityisesti pihan puoleisten frontonien yhteydessä, putki- ja antenniläpäisyjen ja joidenkin savupiippujen juurissa vuotokohtia. Kattoa avaamatta ei voitu selvittää tuuletusväliä sekä sitä, oliko aluskate tehty samanaikaisesti tiilipinnan kanssa. Ullakolla näkyvät kattotuolien lisätuet, jotka on ilmeisesti asennettu kатteen muutoksen yhteydessä. Samoin ullakolta löydettiin kolmionmuotoisia lapeikkunan puitteita, jotka on poistettu katon muutosten yhteydessä.

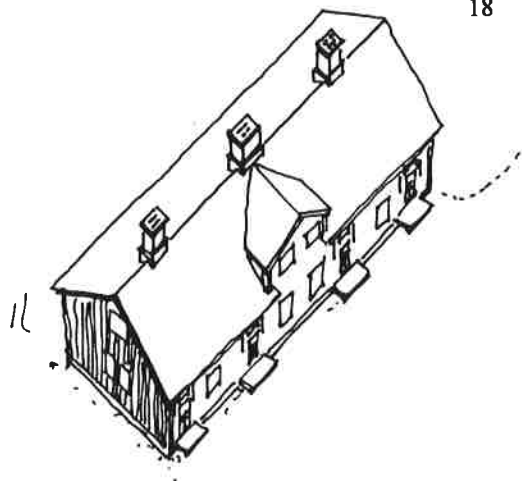
Talo 44 / 21
Rautatienkatu 12 B
Rakennusvuosi 1925
Autio, peruskorjattu 1959

Alkuperäissuunnitelman mukaan talossa on ensimmäisessä kerroksessa neljä kappaletta huoneen ja tupakeittiön asuntoa, johon wc-tilat on lisätty piirustusmerkintöjen perusteella 1959.

Rakennuksen sementtitiilikate sammaloitunut, aluskatteessa (päre) mustuneita vuotokohtia erityisesti pihan puoleisten frontonien yhteydessä, putkiläpäisyjen ja joidenkin savupiippujen juurissa vuotokohtia.

LVIS-järjestelmät on rakennettava uudestaan valittavan käyttötarkoituksen mukaisiksi jos talo kunnostetaan.

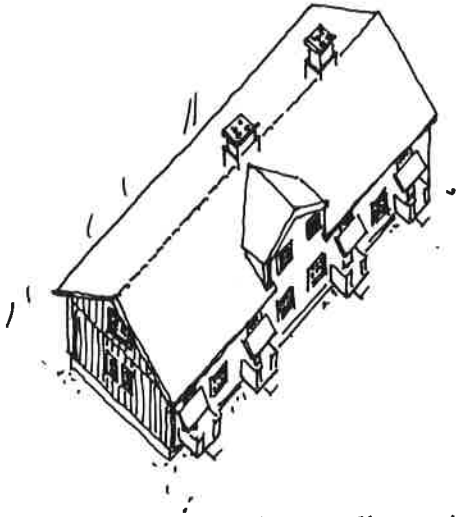
Talo 50 / 21
Rautatienkatu 14 A
Rakennusvuosi 1925
Peruskorjattu 1980-l

Asuntoja on edelleen neljä, asuintiloja on vain ensimmäisessä kerroksessa.

Rakennuksen sementtitiilikate hieman sammaloitunut, aluskatteessa (päre) mustuneita vuotokohtia erityisesti pihan puoleisten frontonien yhteydessä, putkiläpäisyjen juurissa vuotokohtia. Eteläisin savupiippu purettu. Tuiskulumi pääsee ullakolle eteläpäädyn laudoituksen raoista.

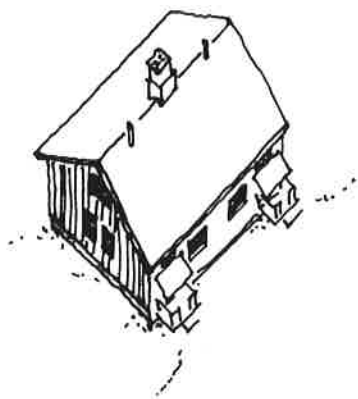
Talo 52/ 21
Rautatienkatu 14 B
Rakennusvuosi 1925 ?
Peruskorjattu 1980-90-l

Asuntoja on kaksi, asuintiloja on vain ensimmäisessä kerroksessa.

Sisätilat ovat normaalia asuntotasoa. Kylpyhuoneessa ilmenneen homevaurion vuoksi se on pintarakenteiltaan vastikään uusittu.

Huom! Liesituuletin siirtää käryt kylpyhuoneeseen!

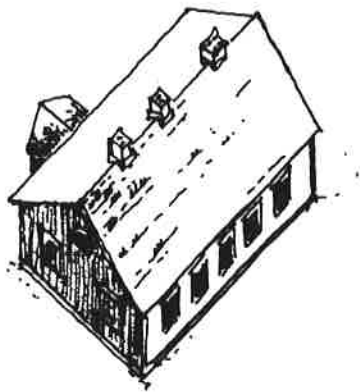
Asemapäällikön talo
37 / 21
Rakennusvuosi 1925
Muutoksia 1950-60-l

Avokuistillinen, ulkonäöltään ja huonejaoltaan alkuperäisenä säilynyt rakennus, jossa kaksi huoneistoa 1. kerroksessa. Isommassa huoneistossa kuntosali, pienessä bändikämppä.

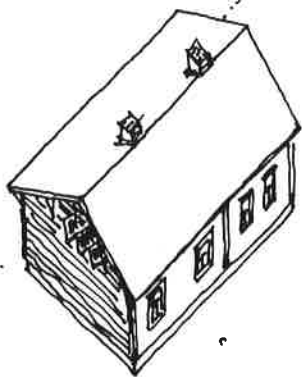
Kaksoisvahtitupa
41/21
Rakennusvuosi 1902
Muutoksia 1959, -65

Rakennus näkyy muutamissa 1920-luvun valokuvissa: katossa on ollut poikkiharja ja kattoikkunat, katteena todennäköisesti rimahuopa. Huonejako ja materiaalit pääosin säilyneet, vain wc-tilat lisätty joko 1959 tai -65, sekä pohjoispuoleisessa huoneistossa lastulevyseinäisiä jako- ja varastoseiniä (1980-l ?). Peltikuoriuunit, yksi kaakeliuuni, väliseinän jakamana.

Seinän vaakalaudoituksen maalipinta eteläpäädyssä huono, muualla kohtalainen, alahelman listat uusittava. Eteläpäädyssä alapohjan kohdalla hirteen ulottuva vaurioalue. Myös pohjoispäädyssä erikoinen ruhjevaurio, joka vaatii pikaista paikkausta.

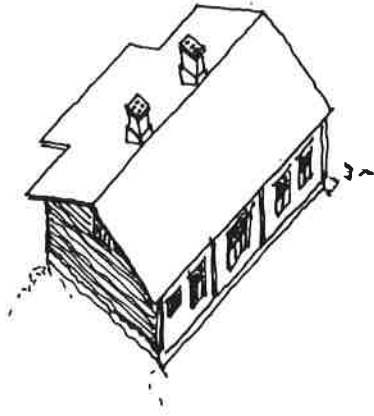
Kirjanpitäjän-vaihdemiehen talo
Talo 42 / 21
Rakennusvuosi 1908
Muutoksia 1960, -65

Rakennuksen katossa on ollut alkuperäisen tyyppiirustuksen mukaan kansallisromanttisia piirteitä, mutta rakennus ei näy vanhoissa valokuvissa. Huonejako ja materiaalit pääosin säilyneet, vain wc-tilat ja keittiökalustusta lisätty joko 1960 tai -65. Peltikuoriuunit, panelikatot, jugend-henkiset peiliovet listoineen, melko siistit pahviseinät, panelikatot listoineen. Korkkimattolattiat maalattu, eteisessä muoviparketti.

Seinän vaakalaudoituksen maalipinta korkeintaan kohtalainen, alahelman listat uusittava. Pohjoispäädystä tässäkin rakennuksessa ruhjevaurio, joka paikattava.

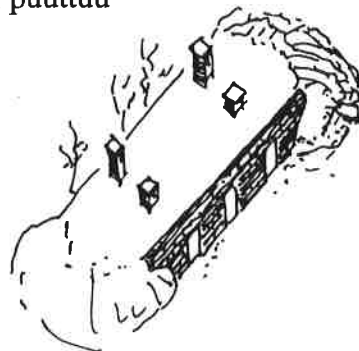
Kellari, 3-osainen

Rakennus on käyttämätön ja sen yläosassa kasvaa koivua.
