**SANEERAUSKOHTEN
TARKASTUSASIAKIRJA**

Ylivieskan Lukio korjaukset 2024

25.08.2024

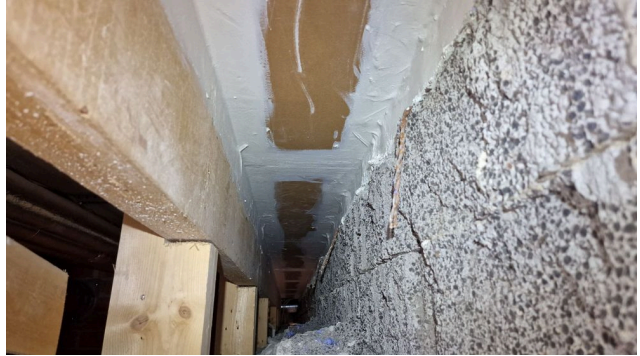
Inva wc villoja seinän päällä, poistetaan

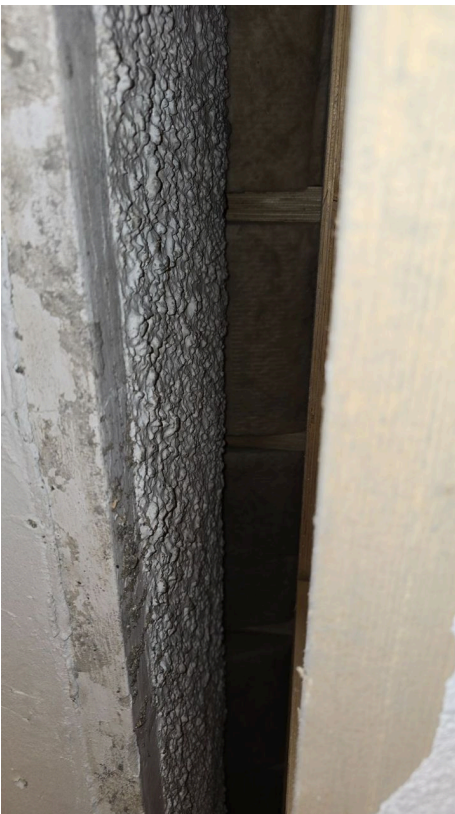
Vessojen edustalla käytävän puolella puurakenteisen välipohjan tiivistys, ettei villoja näkyvillä.

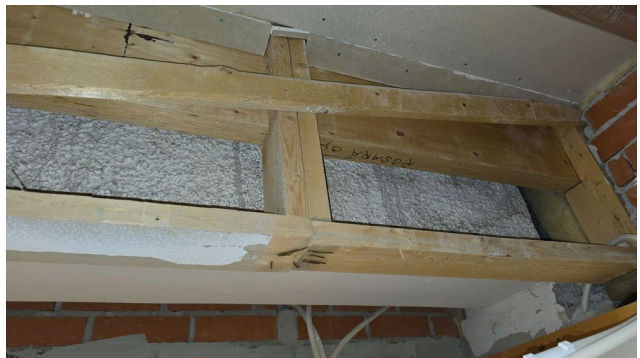
Vanha us rappaus ja välipohjassa villa auki

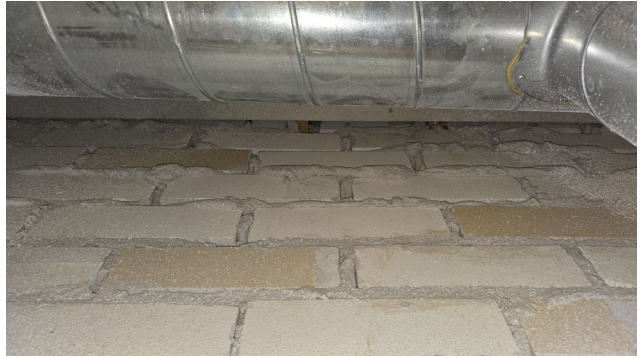
Vanha us rappaus

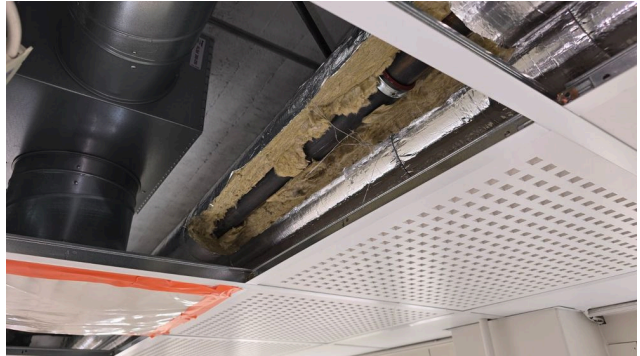
Käytävän putkieristeissä villoja näkyvillä

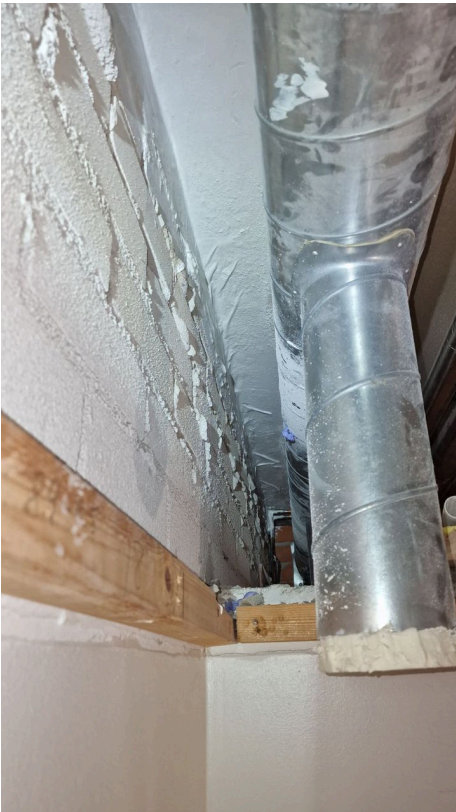
Alakerran käytävä katossa putkieristeet villa näkyvillä

Kattolevyjä aukaistiin ja alas laskussa kulkevien putkieristeiden saumat teipattiin, ettei villoja ole näkyvillä. Kohdat mitä ei pystytty teippaamaan käsiteltiin Kiilto Airblocilla. Lopuksi koko alas laskutilaan sumutettiin Kiilto Airbloc Coat pölyn sidonta.-aine

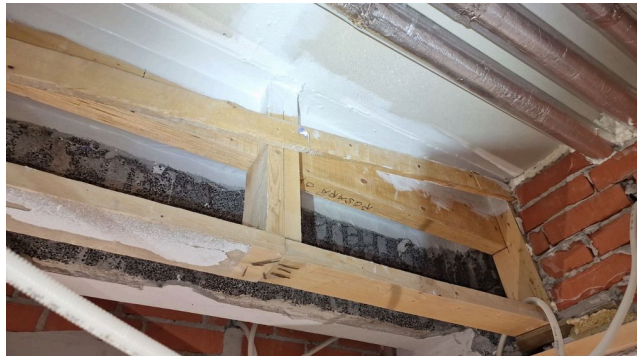
WC tiivistykset tehty katossa

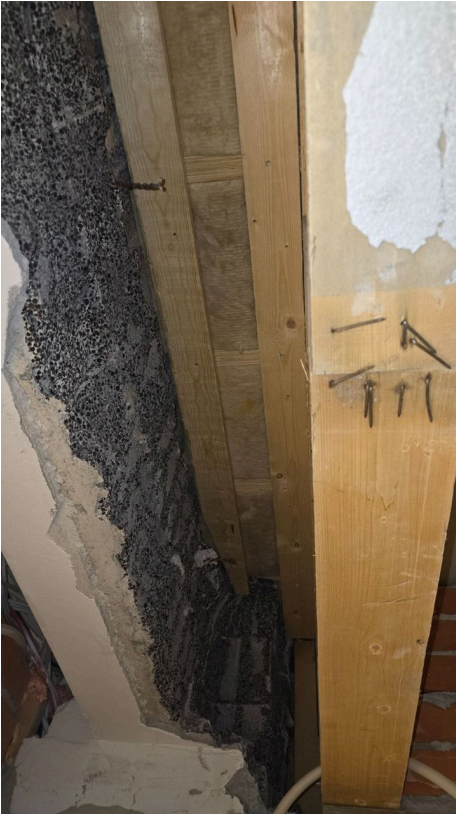
Inva wc kattoon laudat ja levy,villat koteloidaan

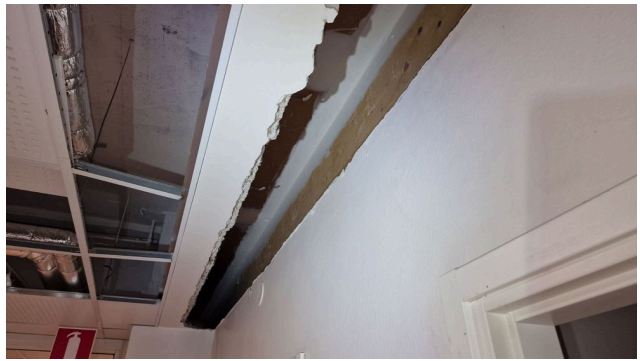
Käytävän puolelta. vanhat ulkoseinä harkot poistettu

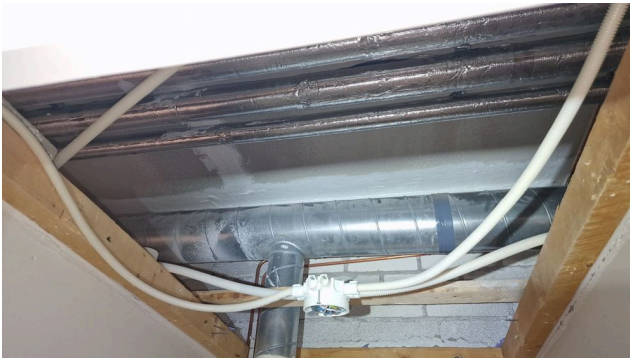
WC, katon saumat tiivistetty

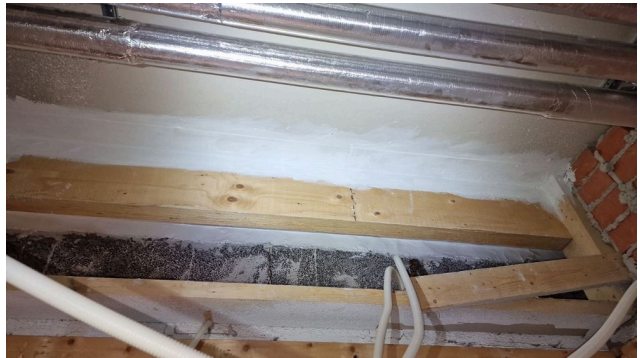
WC palkin liittymät tiivistetty

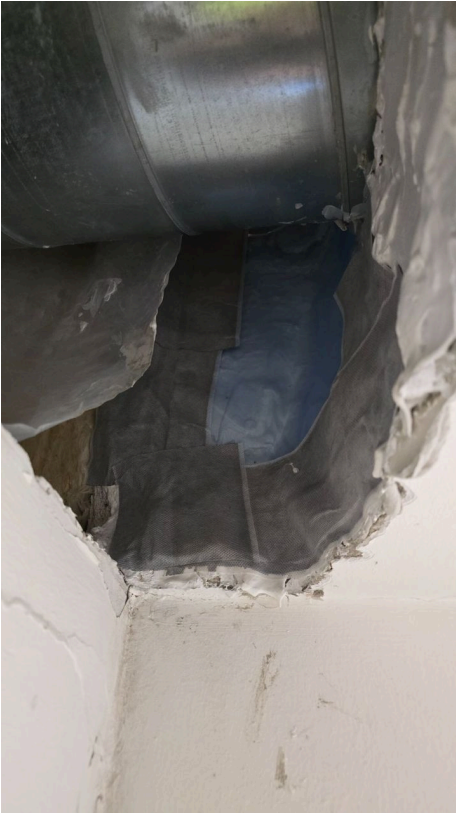
Wc höyrösulun liittämä korjattu vanhaan
ulkoseinään

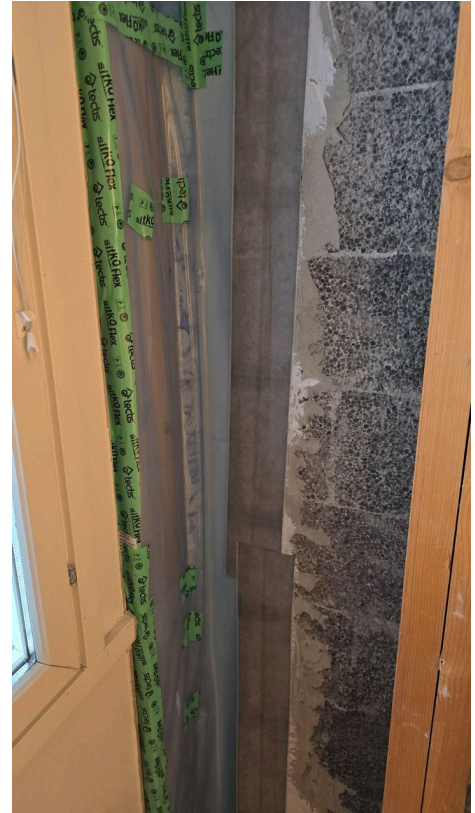
211 ulkoseinän höyrösulun liitos

Aukaistiin ulkoseinän viereltä väliseinälevytystä , että pystyttiin liittämään ulkoseinän höyrysulku vanhaan ulkoseinän betoniin. Liitos tehtiin kuten alakerrassa. Aikaisemmin höyrysulku oli kääntynyt ulkoseinältä väliseinälle levyn taakse noin 0,5 leveydelle. Nyt kun höyrysulku menee ulkoseinään ja se on tiivistetty siihen niin ulkoseinän liittymästä ei tule ilmavirtausta seinän väliin.

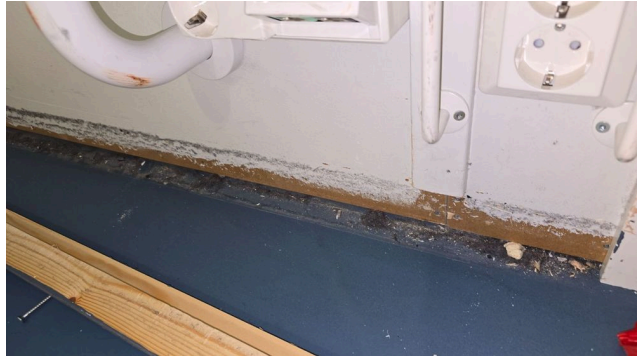
Liikuntasali sähkökourun kohta ennen tiivistystä

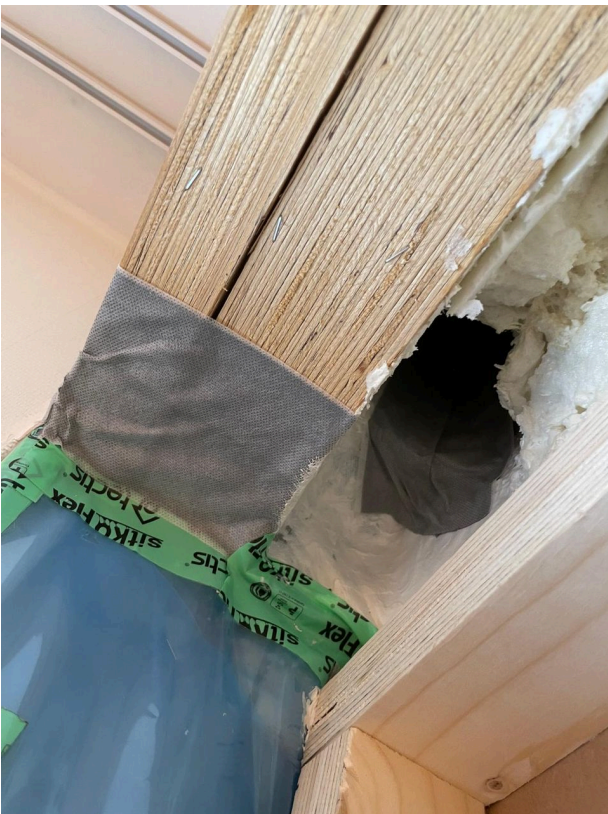
Liikuntasali joen puoli pääty seinää ei massattu. Seinässä levytys mikä olisi pitänyt aukaista, että tiivistys olisi saatu tehtyä.

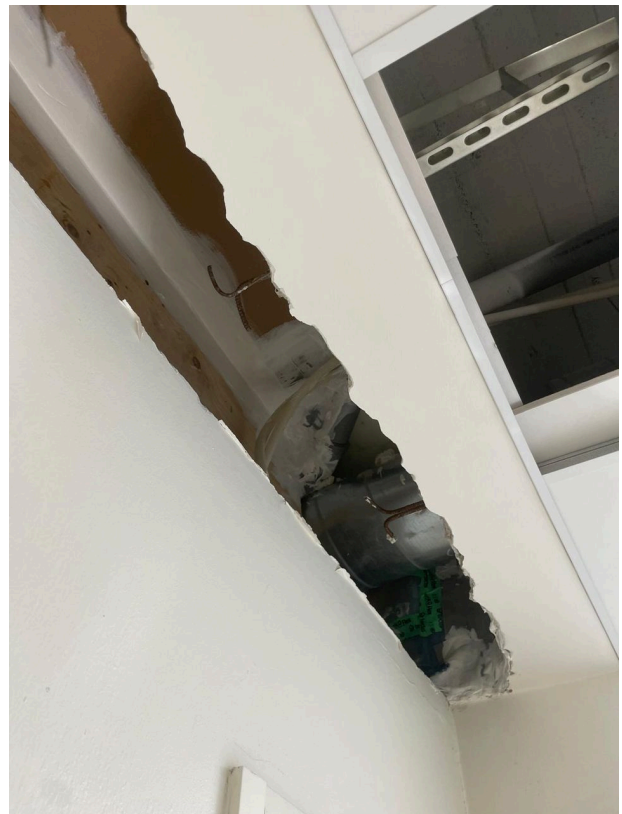
Luokka 211 Höyrösulun liitos vanhaan runkoon seinän yläosassa
