HAUTATALO

RAKENNUSHISTORIALLINEN SELVITYS

HAUTATALO
RAKENNUSHISTORIALLINEN SELVITYS

Ylivieskan kaupunki, Maankäyttöyksikkö
2013

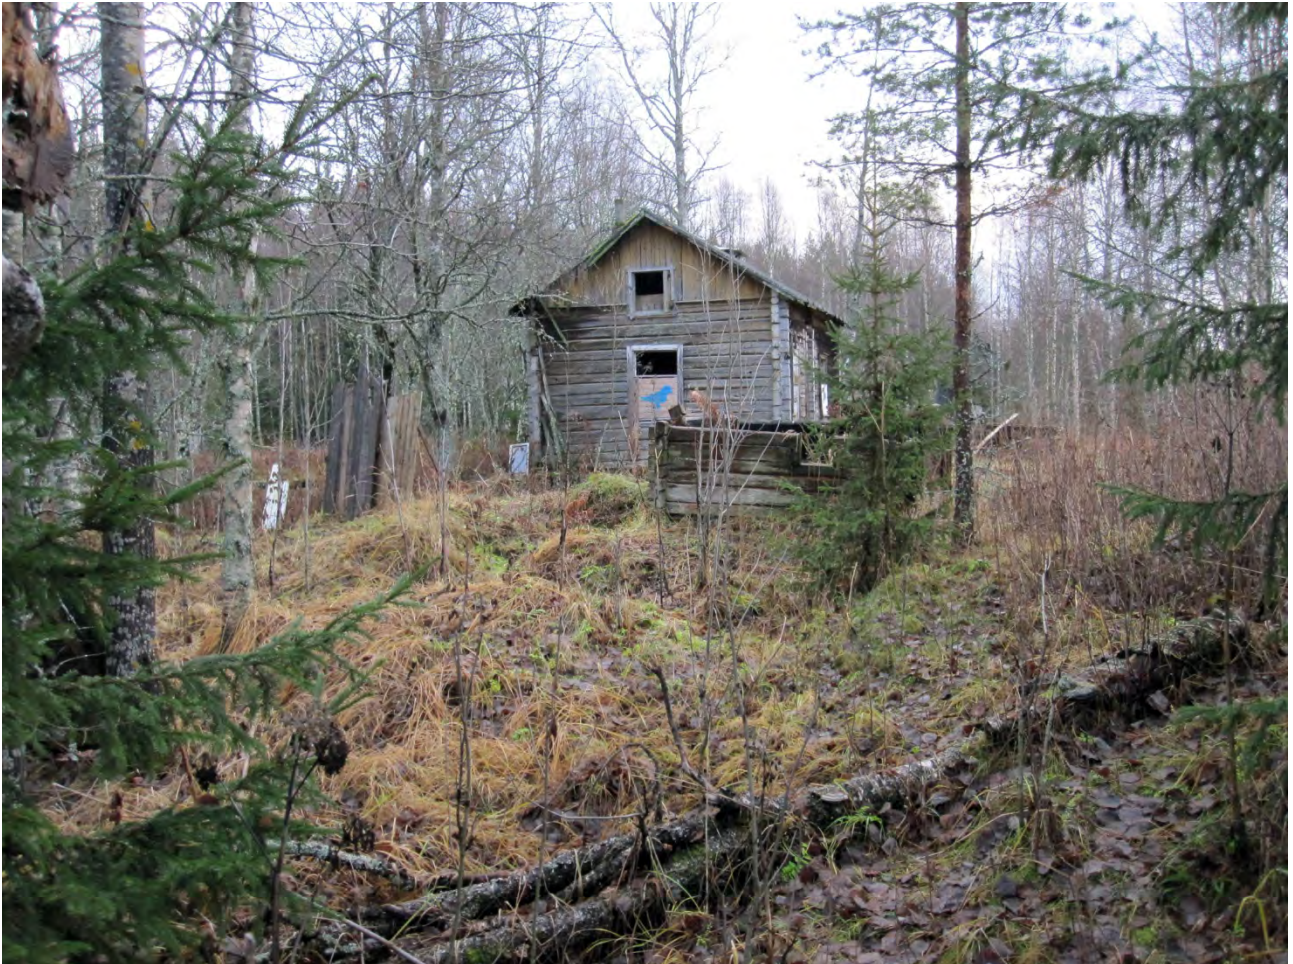
Kuva 2. Hautatalon hirsirakennus pohjoisesta kuvattuna. Edessä osittain maatonut hirsikehä sekä maakuopat.

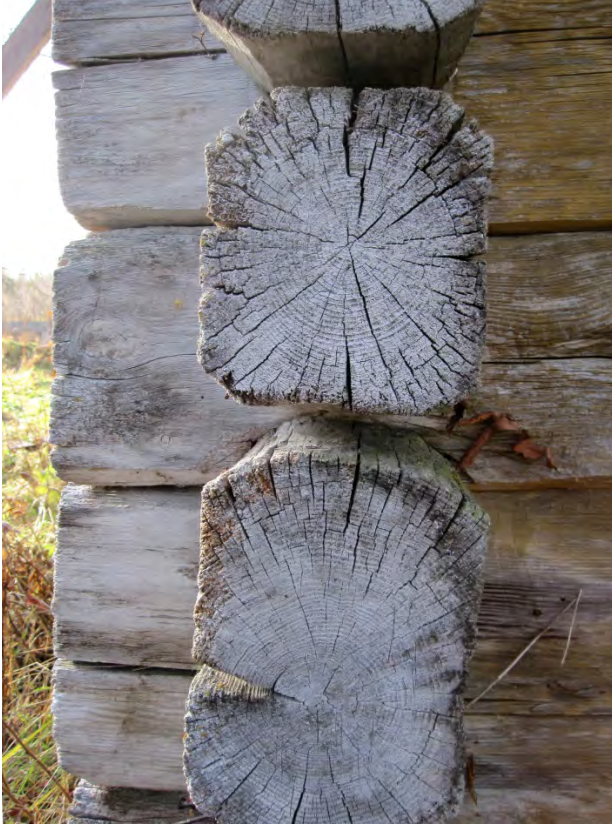
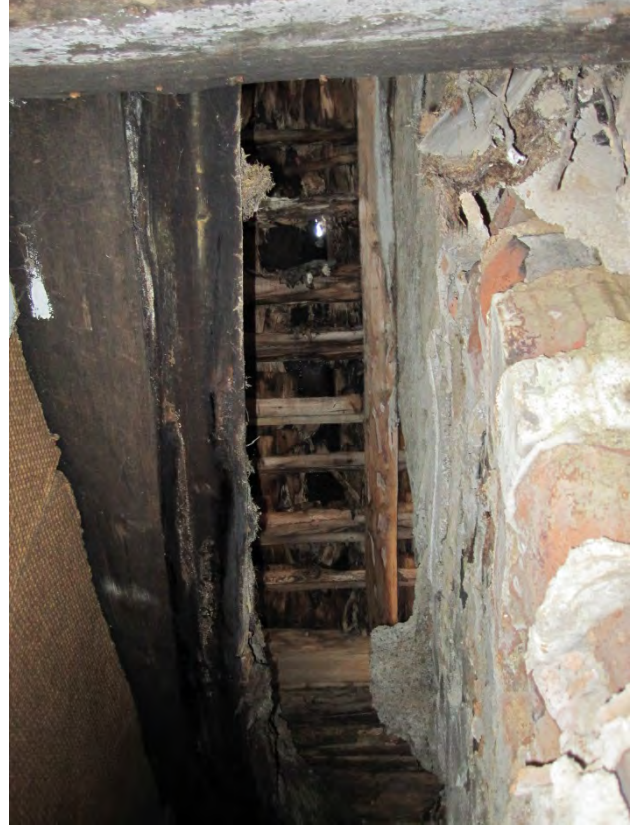
Kuvat 7 ja 8. Vasemmalla yksityiskohta hirsisalvoksesta. Oikealla kuvaotos piipunjuuresta ylöspäin. Kattorakenteet ovat vaurioituneet ja välipohja on lahonnut piipun vierestä vuotaneen veden takia.

Katon kaltevuus on noin 30°. Vesikatteena on limitetty rullahuopakate, joka on savupiipun juuresta rikki. Sisään päässyt vesi on lahottanut yläpohjan piipun vierestä siten, että päivä paistaa tupaan asti (ks. kuva 8). Kattohuopa repsottaa myös rakennuksen räystäällä ja räystäiden puurakenteet ovat paikoin lahonneet (kuva 9).

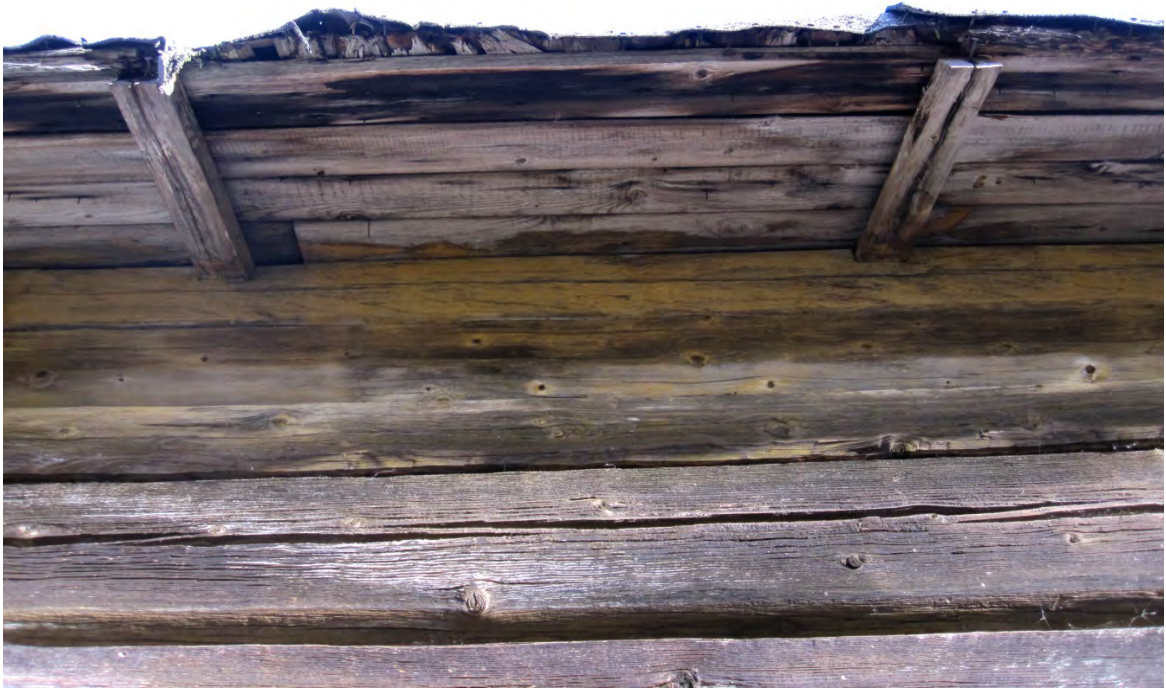
Kuva 9. Talon räystästä.

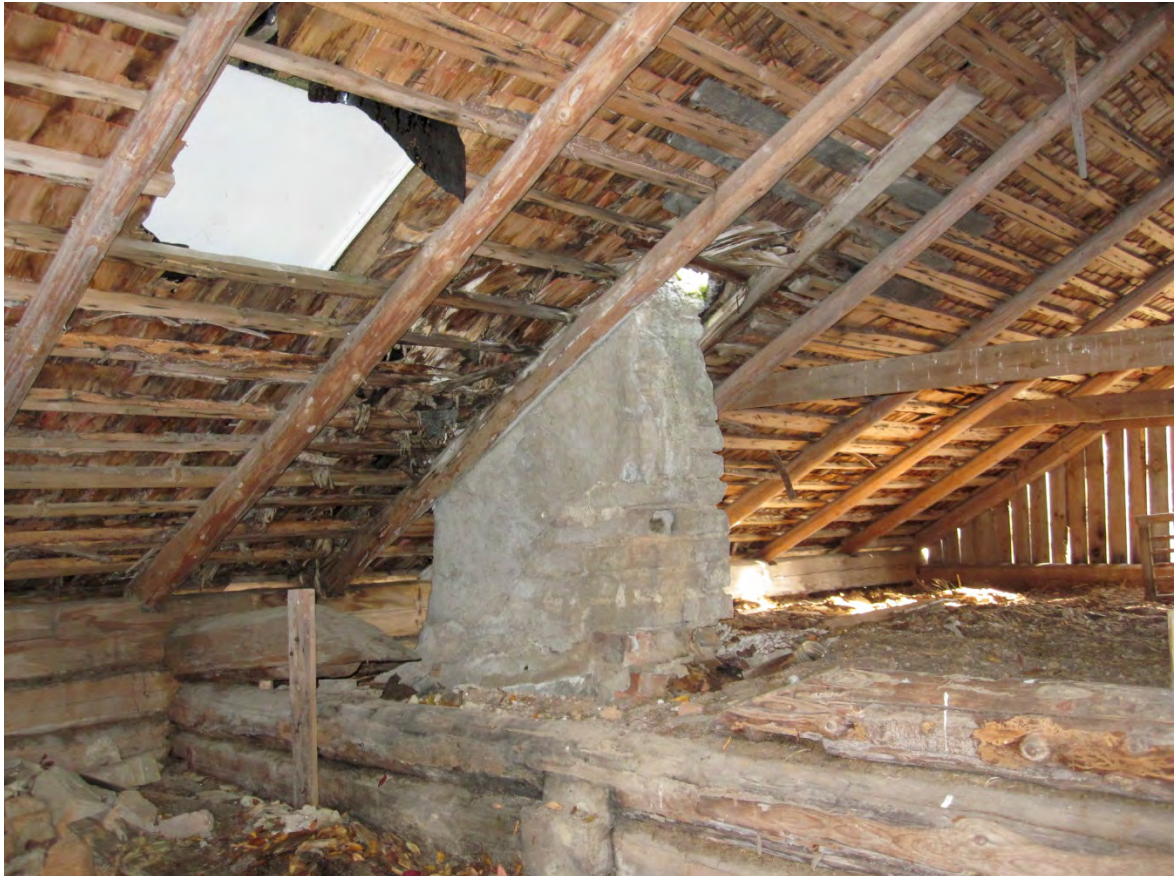
Kammarin kohdalla on katteessa kaksi suurta aukkoa, jotka vuotavat sadevettä sisään. Aukkoja on yritetty peittää muovinpalalla, jonka tuuli on repinyt irti (kuva 10).

Kuva 10. Vesikaton vuotokohtia ja ullakkorakenteita.

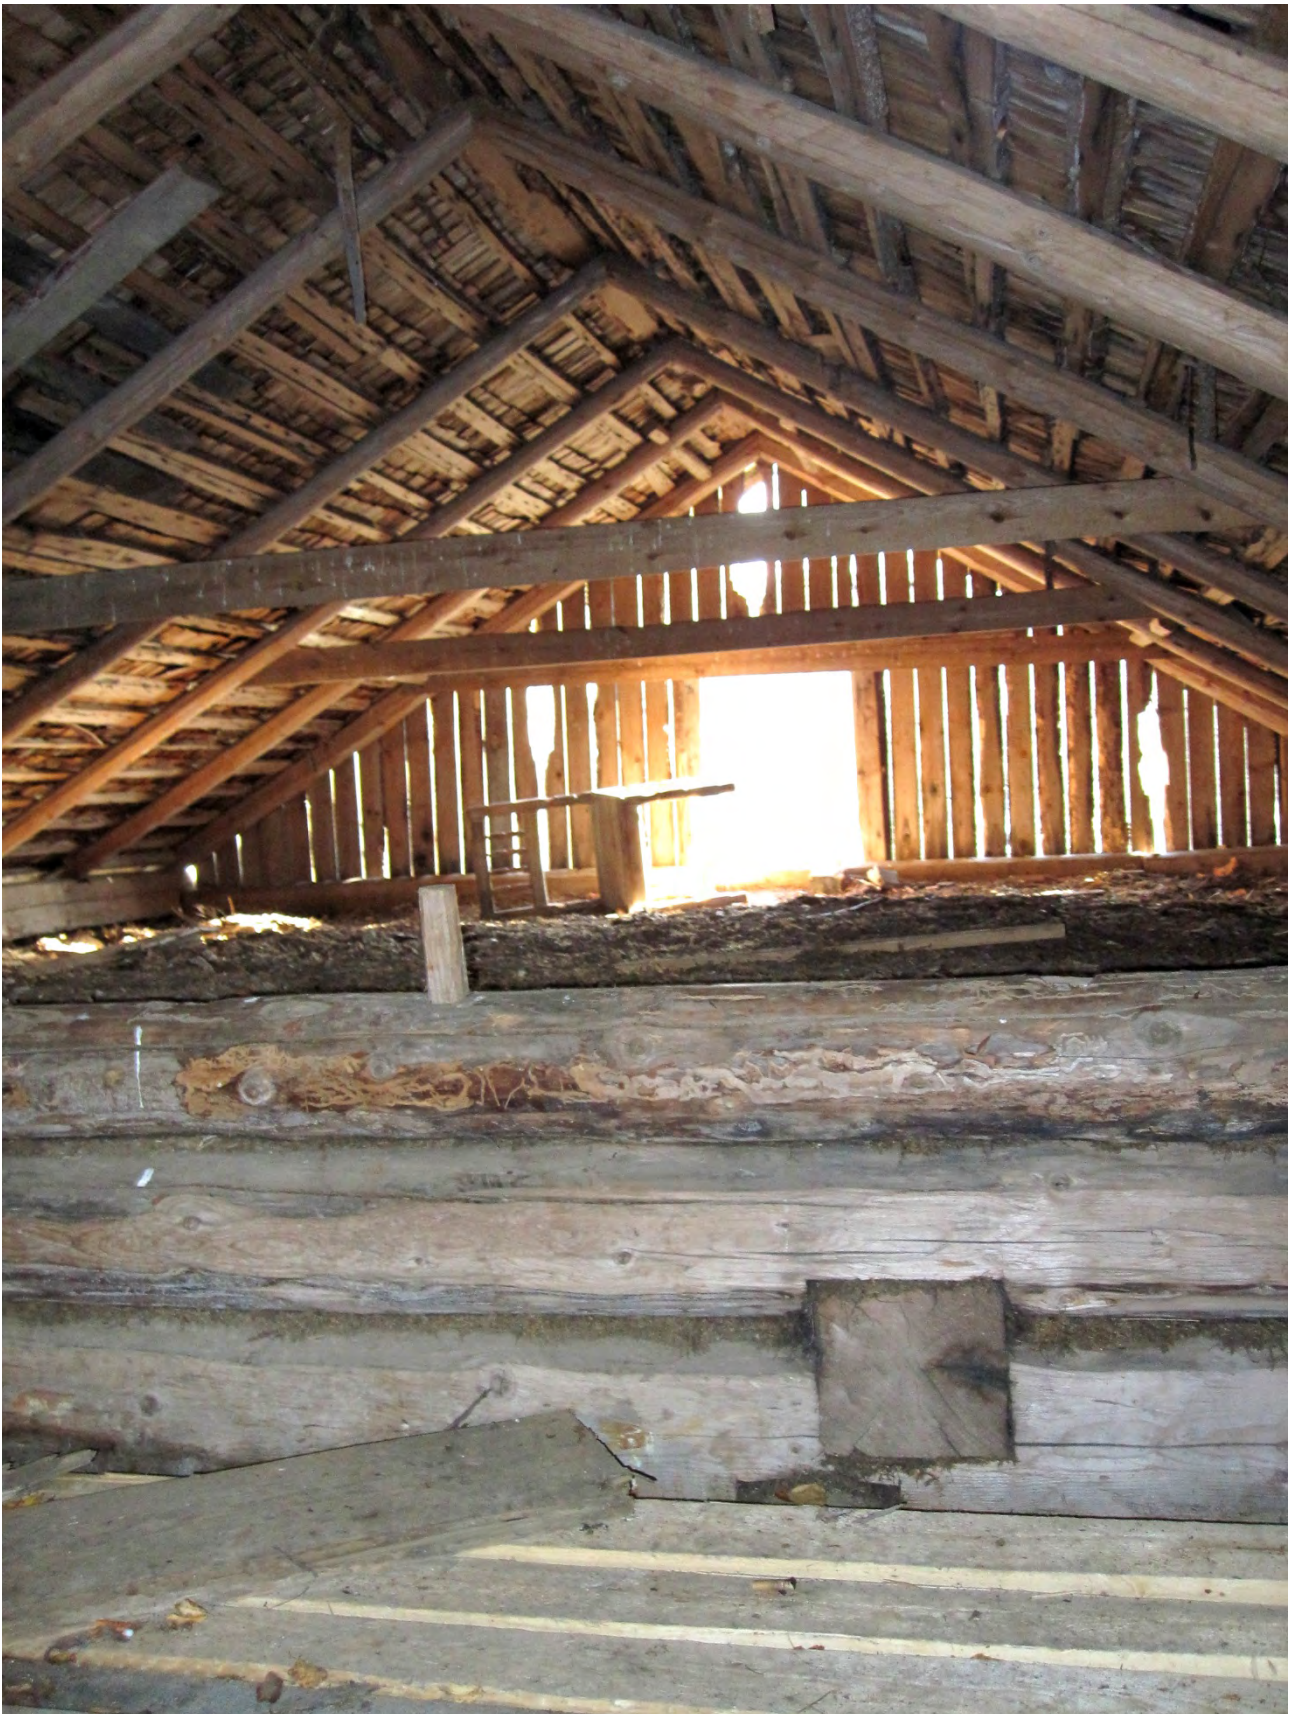
Huopakatteen alla on vanha pärekatto. Pärekaton alustana ovat vajaasärmäiset 2,5 cm paksut sahatut alusrimat noin 15 cm välein. Alusrimoja kannattavat halkaisijaltaan noin 7 cm paksut pyöröpuusta tehdyt kattoniskat, jotka on asetettu 75–90 cm välein. Joka toinen kattoniska on sidottu yhteen poikittaisella laudalla (ks. kuva 11).

Kuva 11. Rakennuksen ullakkoa. Oikealla etualalla näkyy tuvan toisen kattoa kannattavan pyöröhirren huolellinen sovitus tuvan ja kamarin väliseinärakenteeseen. Yläpohjan eristeenä on turvetta ja sammalta. Paikallisista vesivaurioista huolimatta ullakkorakenteet näyttävät suhteellisen hyväkuntoisilta. Hyvin tuulettuva rakenne on päässyt kuivumaan.

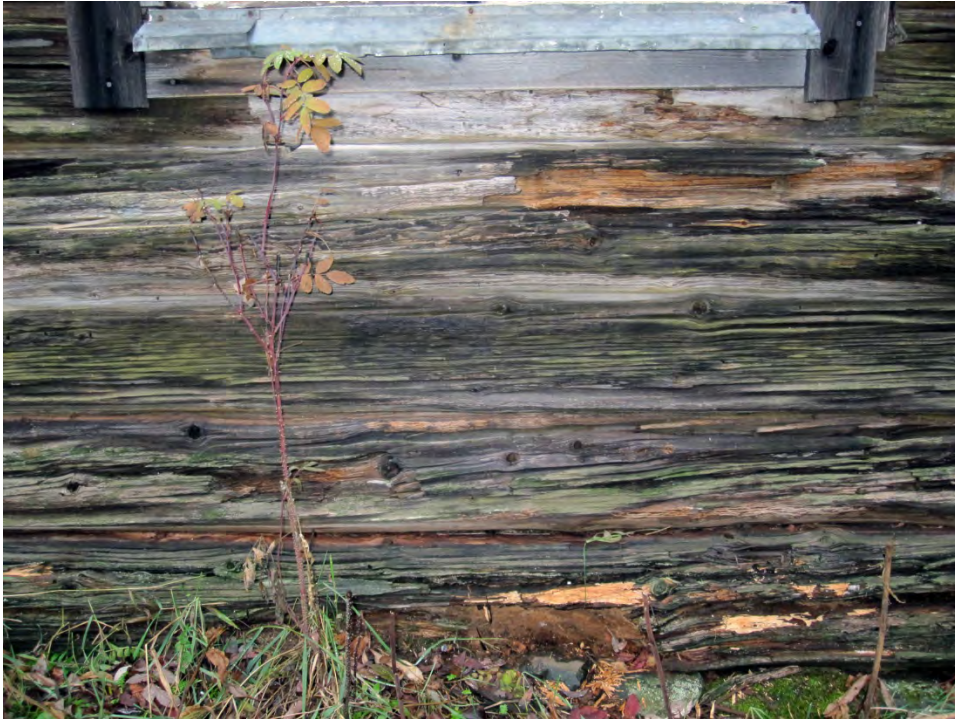
Rakennuksen hirsikehä on pystytetty irtonaisista kivistä ladotun perustan päälle. Alimmat hirret ovat lähellä maata ja huonossa kunnossa. Seinistä huonoimmassa kunnossa on kaakon puoleinen pääty ikkunan koko alapuoliselta osalta.

Kuva 12. Lahovaurioita kaakon puoleisen päädyn hirsissä ikkunan alapuolisella osalla.

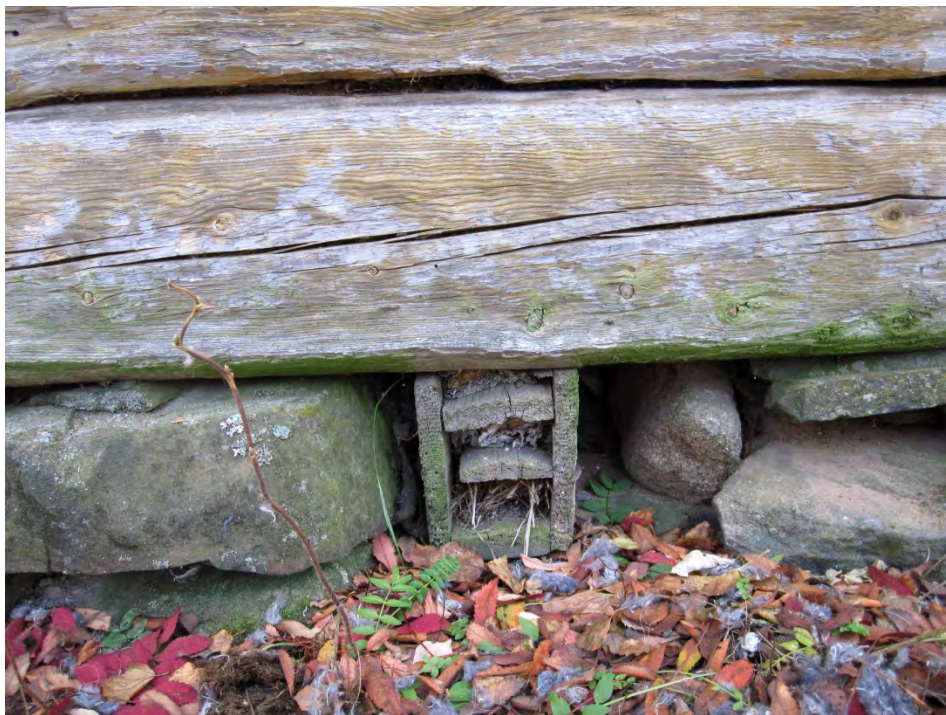
Rakennuksen puronpuoleisella seinustalla on perustuksessa kivien välissä tuvan lattian alle johtava laudasta tehty noin 10 x 10 cm kokoinen kanava, joka on tukittu heinillä (ks. kuva 13).

Kuva 13. Kivistä ladottua perustusta sekä puurakenteinen kanava lattian alle.

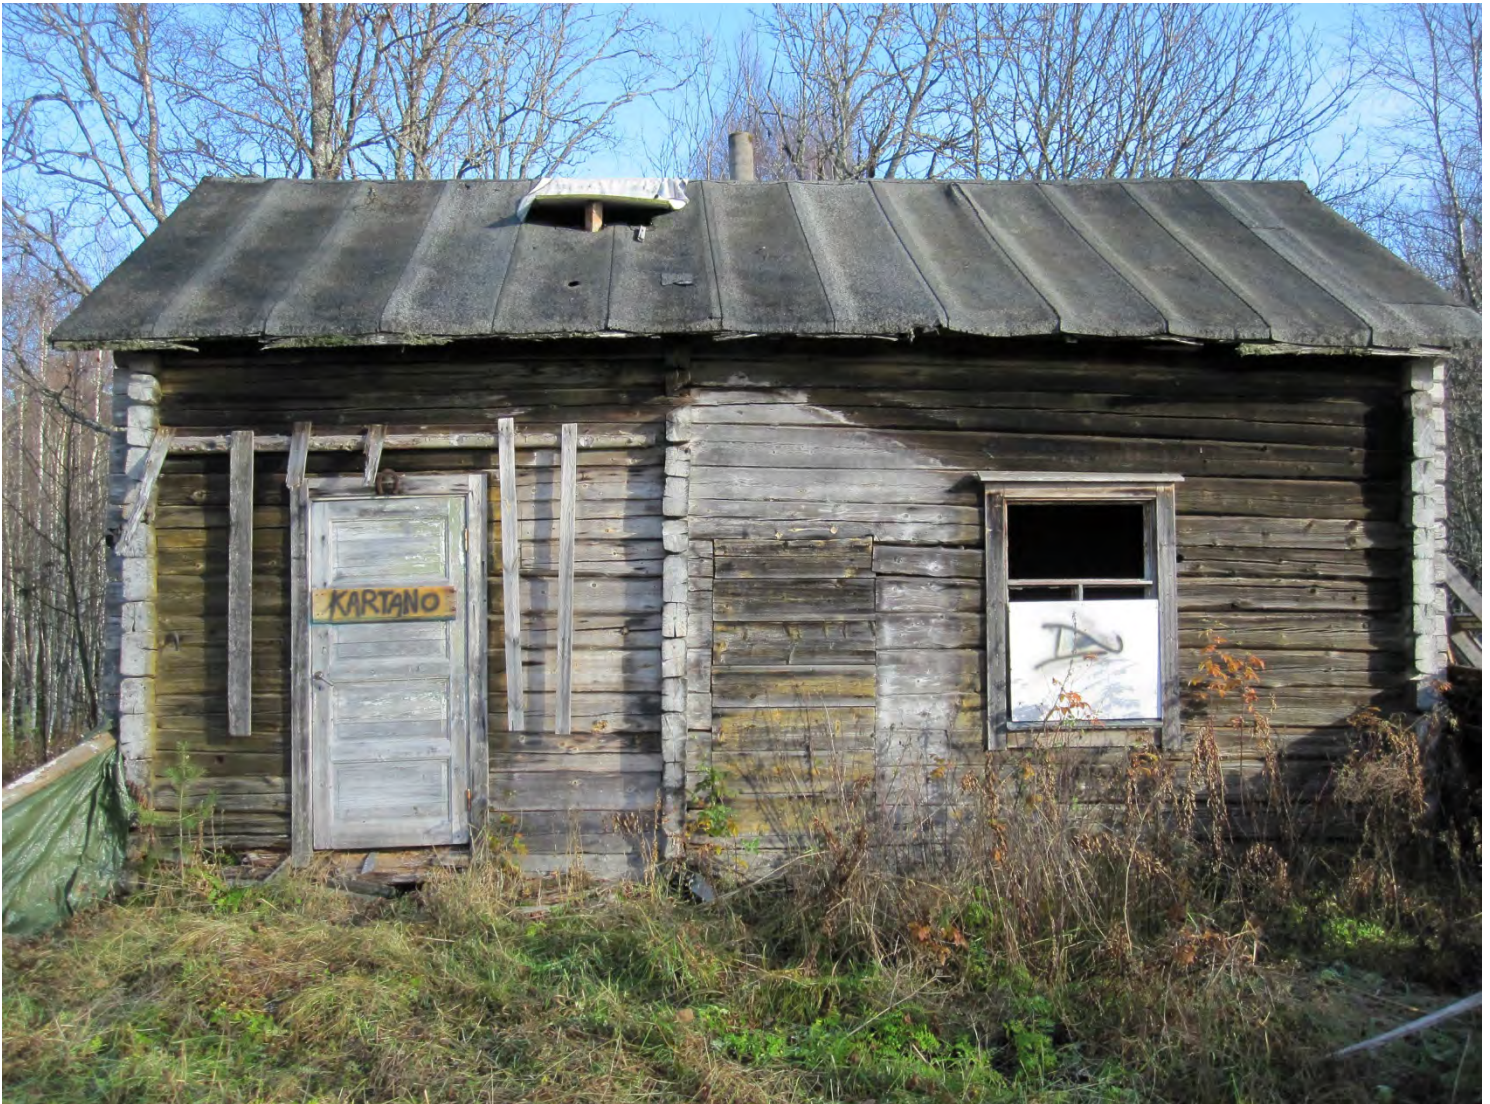
Kuva 14. Rakennuksen julkisivu lounaaseen - sisääntulojulkisivu.

Sisääntulojulkisivun ikkunaa on ehkä jossakin vaiheessa suurennettu, koska muuten aiemman kuistin räystäs olisi sijoittunut ikkunan eteen (ks. kuva 14).

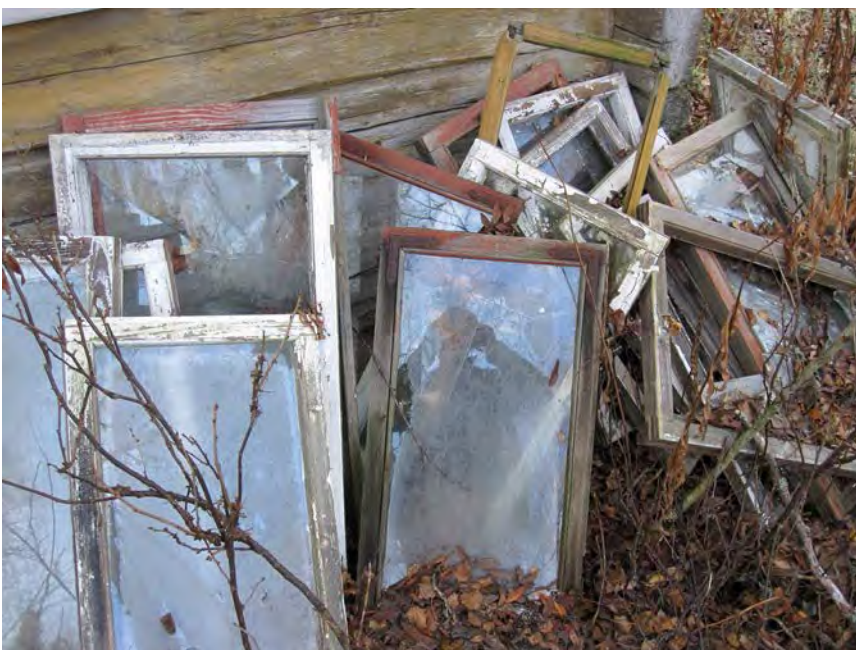
Rakennuksen ikkunat ovat kaksipuitteisia sisään ja ulos aukeavia T-ikkunoita. Ikkunoiden karmit ovat paikoillaan, mutta ikkunalasit puitteineen on irrotettu ja kerätty kasaan rakennuksen takaseinustalle (kuva 18). Ikkunapuitteet ovat maakosketuksessa lahonneet alaosastaan.

Kuva 18. Talon ikkunalasit.

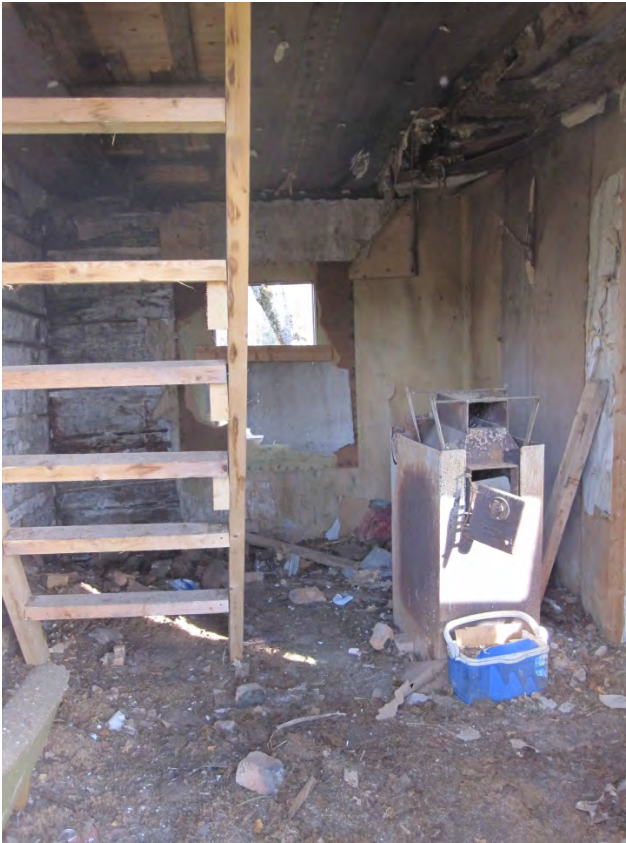
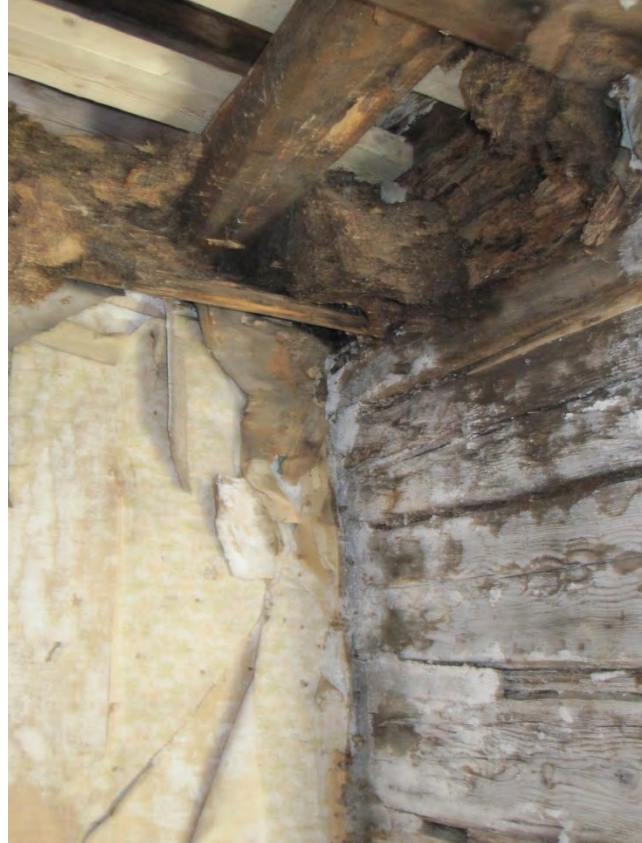
Kuvat 19 ja 20. Vasemmalla näkymä sisäntulo-ovelta kamarin sekasortoon. Oikealla kamarin ulkonurkkaa. Yläpohja on lahonnut ja osittain sortunut katon aukoista vuotaneen veden edesauttamana.

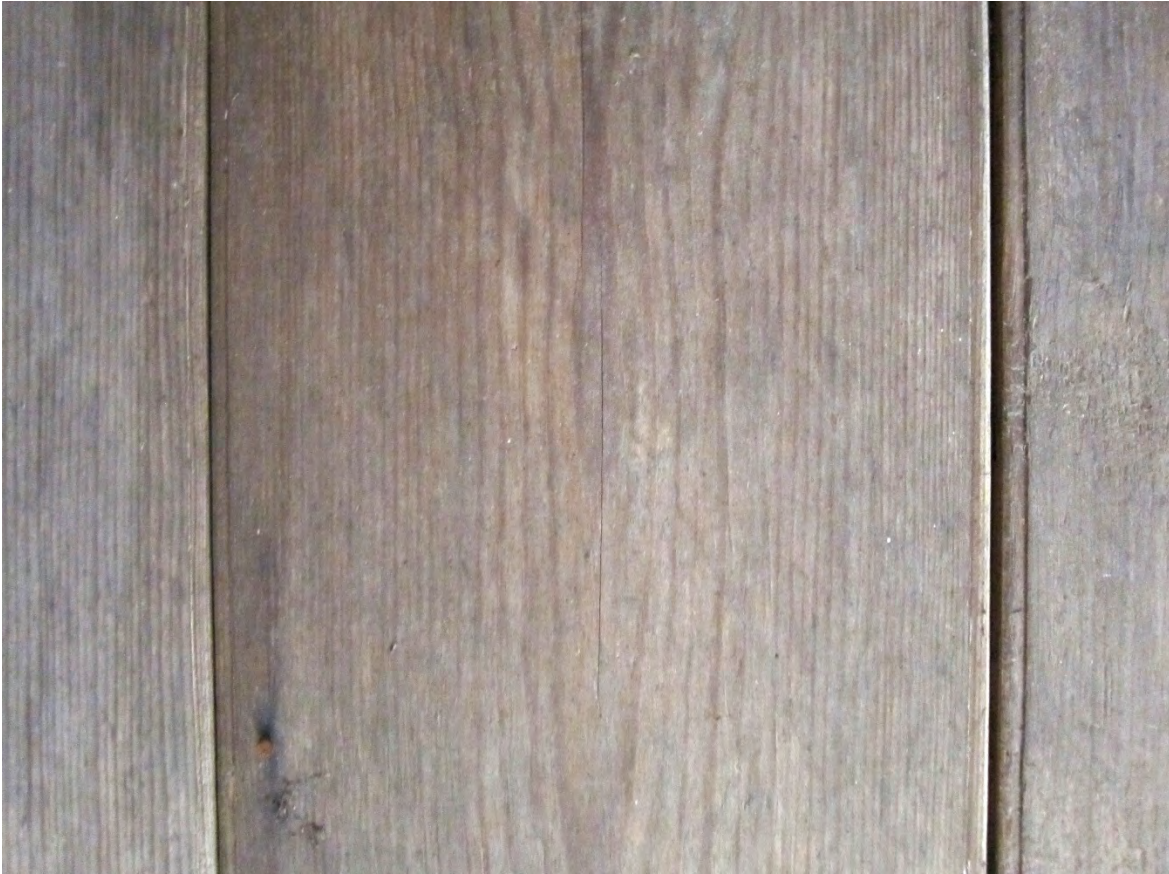
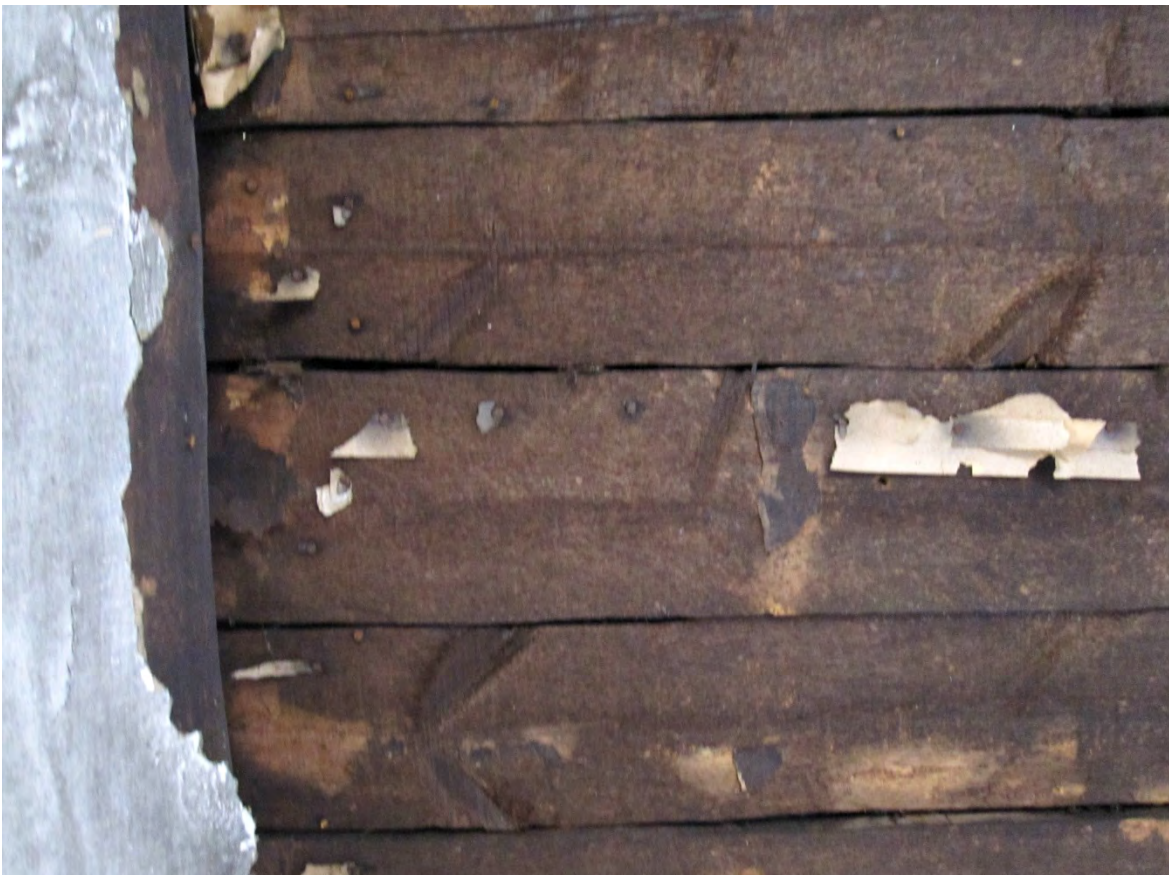
Tuvan kattolautoja kannattelee kaksi harjansuuntaista huonetilassa olevaa noin \varnothing 22 cm paksuista pyöröhirttä. Kattolaudat ovat 2,5 cm paksua sahalautaa. Sisäkatto on hirsien välissä tasainen ja hirsien ja sivuseiniä välillä seiniin päin loivasti laskeva. Tasaisen osan korkeus on 2,84 cm ja katon ja sivuseinän rajan korkeus on 2,65 cm. Katto ja hirret ovat olleet päällystetty tapetilla, joka on kosteuden vaikutuksesta suurimmaksi osaksi kuoriutunut pois. Alta paljastunut puinen kattopinta näyttää nokeentuneelta (kuvat 22 ja 23).

Kuvat 21 ja 22. Ylhäällä kamarin kattolautaa. Alhaalla tapettien alta esiin kuoriutunutta tuvan sahalaudoitettua kattoa. Tuvan kattolaudat ja niitä kannattelevat kattohirret näyttävät nokeentuneilta.

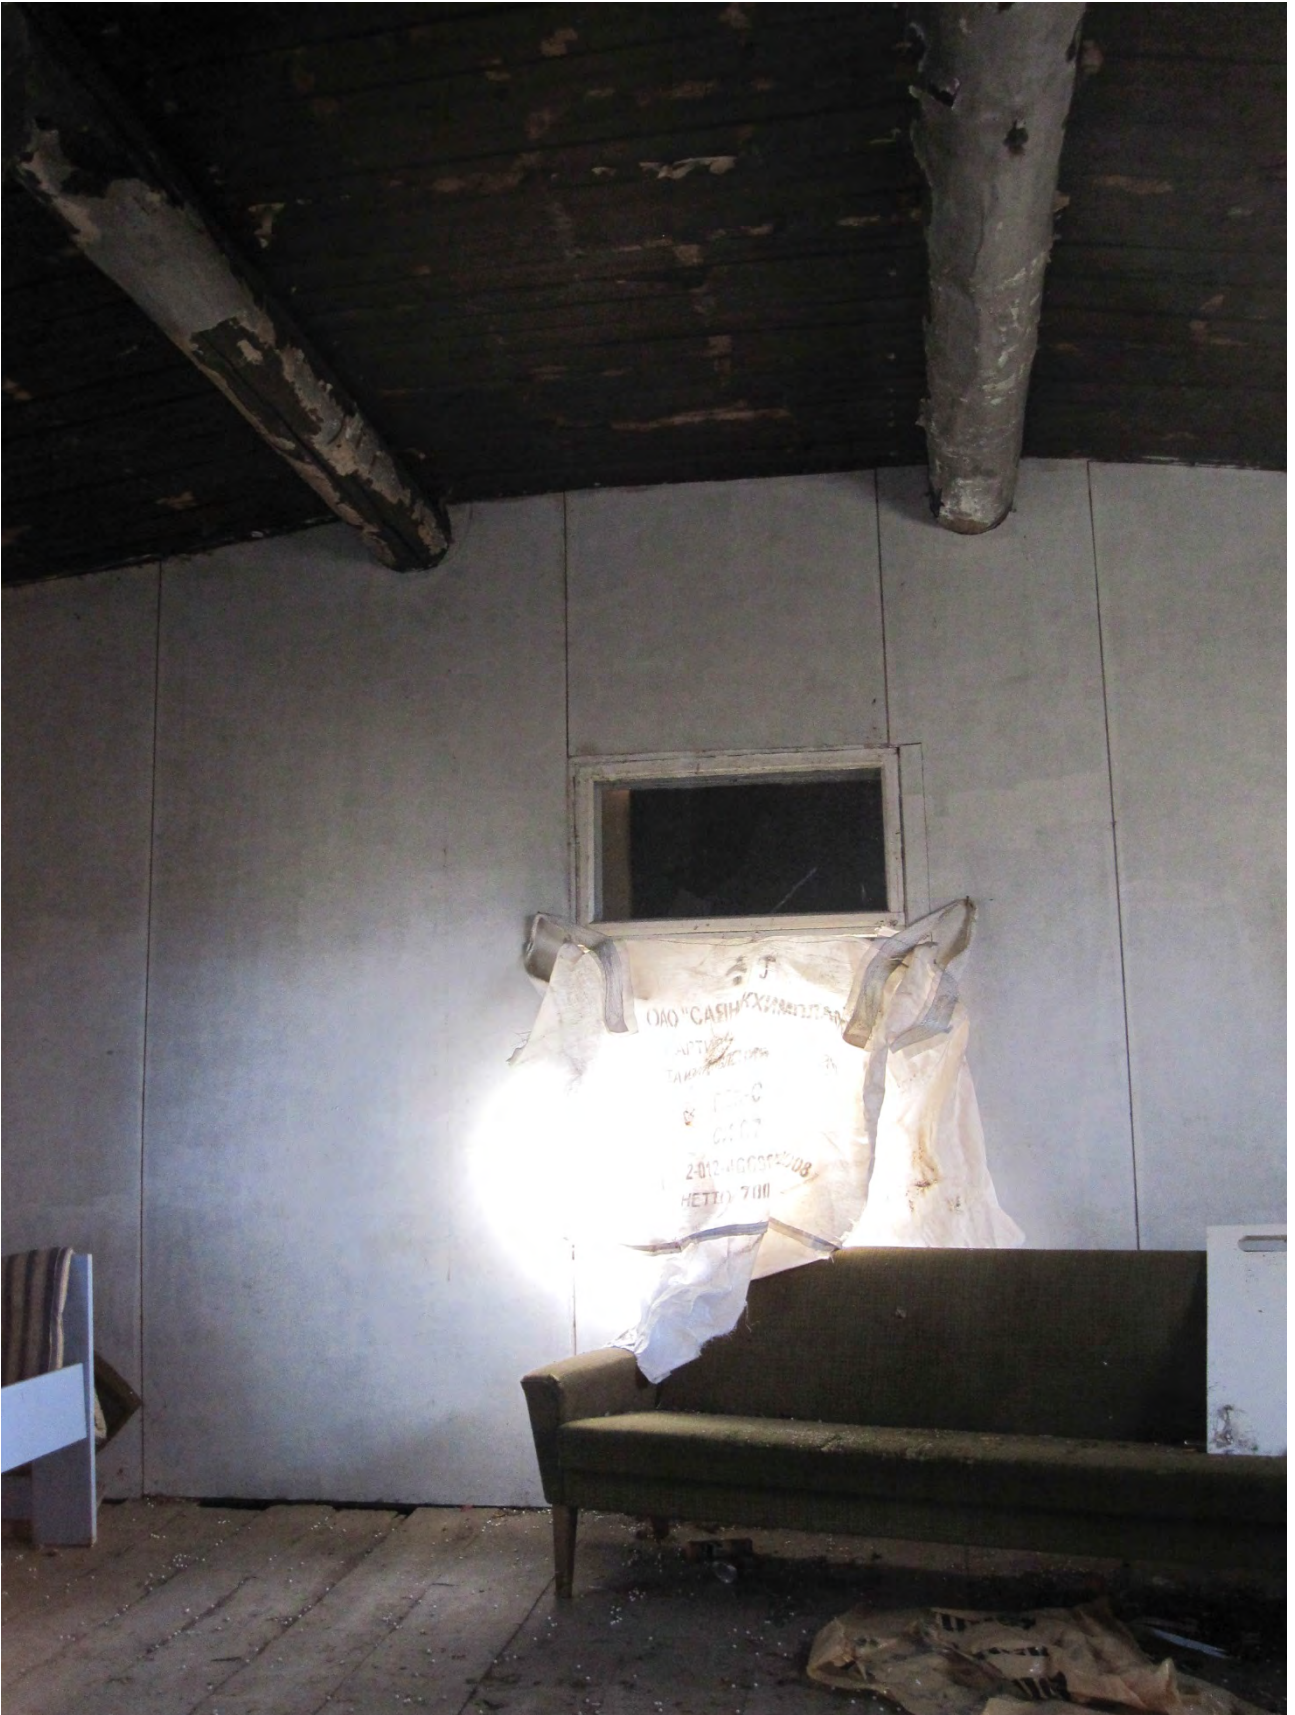
Kamarin seinissä hirret ovat näkyvillä. Vaakasaumat ovat olleet täytetty laastilla ja päällä on ollut pinkopahvi ja tapetti. Näkyvien hirsiseiniä sisäpinta tuntuu yläpohjan vaurioilta ja aivan alimpia hirsii lukuun ottamatta vielä kovalta. Tuvan sisäseinissä on kauttaaltaan myöhemmin asennettu 12 mm kipsilevy.

Kuva 23. Näkymä tuvasta. Sisäseinät on kauttaaltaan verhottu kipsilevyllä.

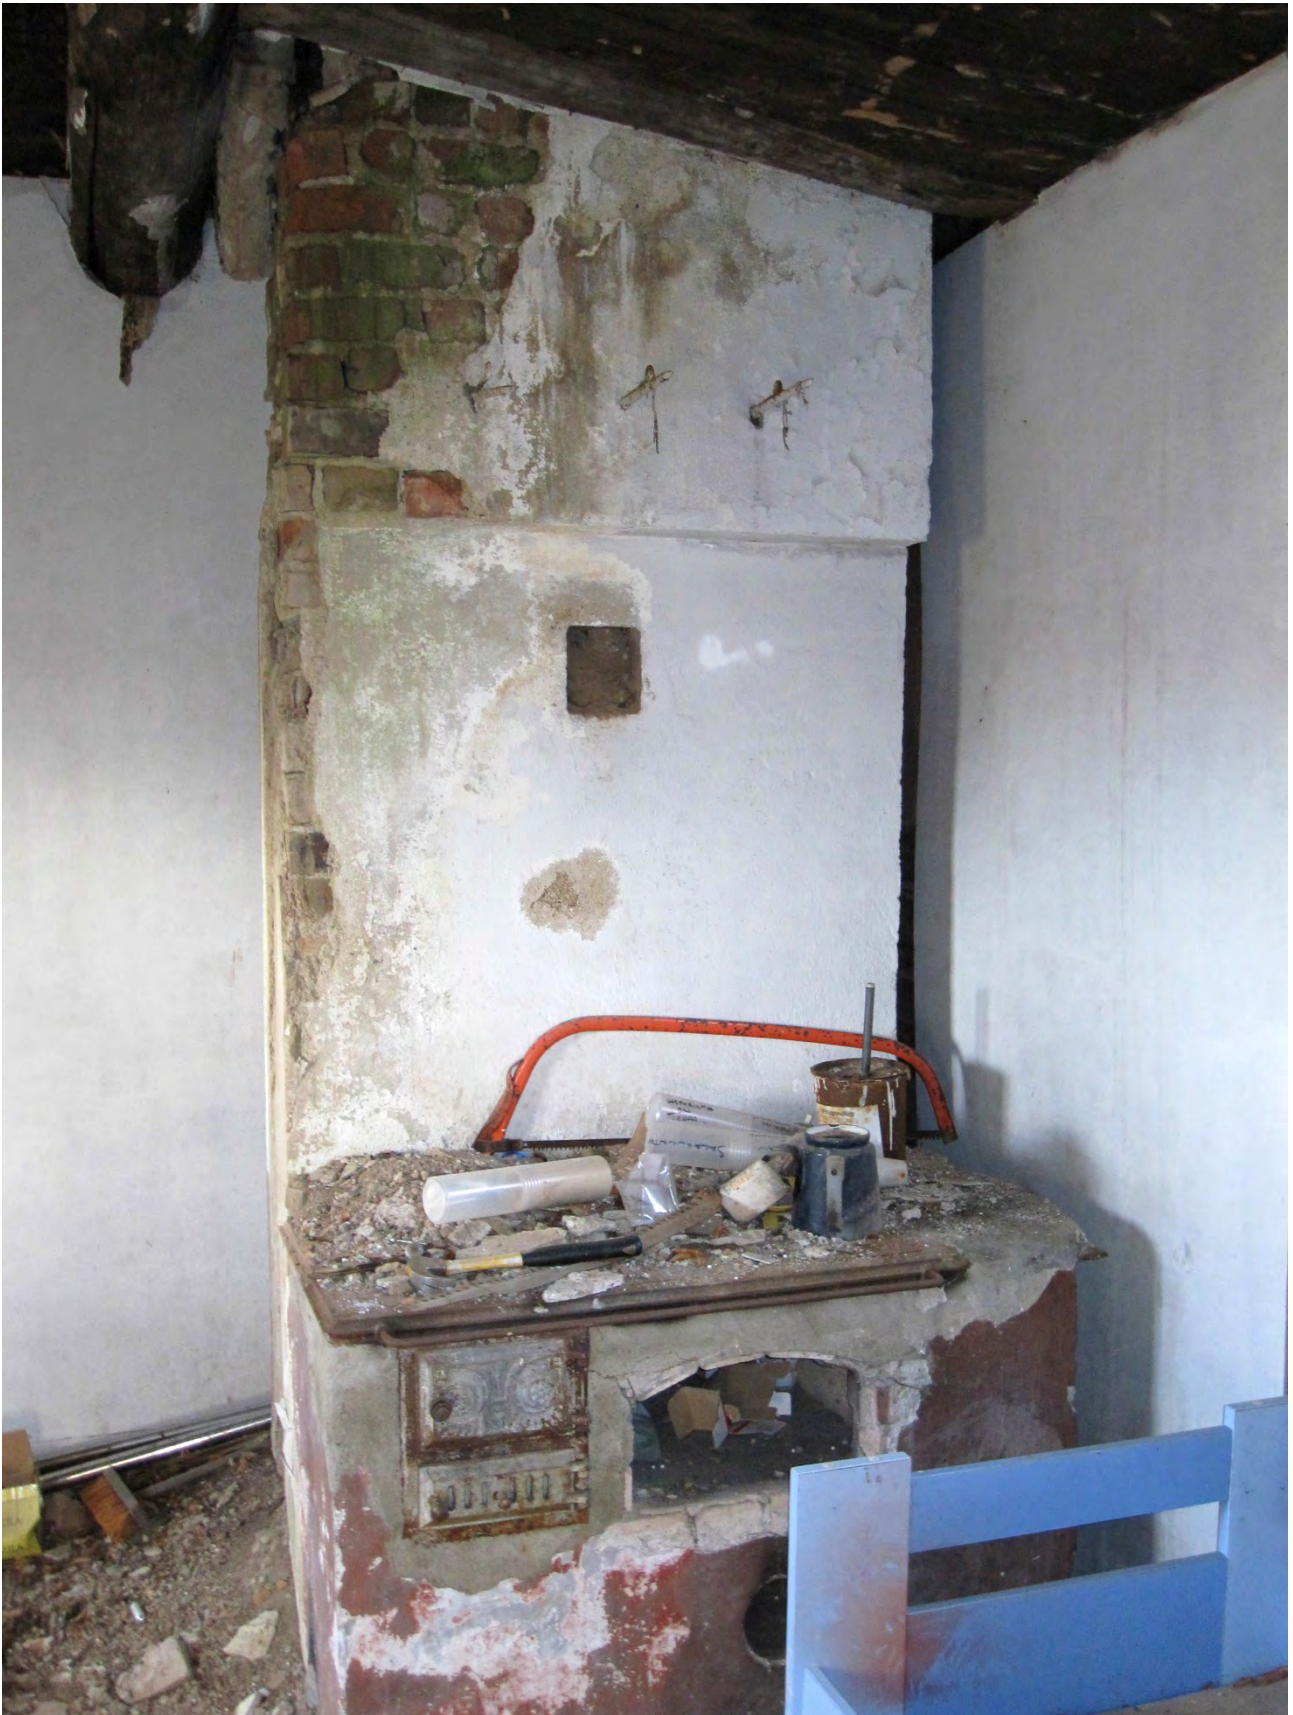
Rakennuksen tuvan puuhellan tiilestä muurattu savupiippu on rapautunut. Puuhellasta puuttuu osa hellan levyistä ja uunin luukut. Hella on rakennettu irti hirsiseinistä ilman suojamuurausta.

Kuva 24. Tuvan puuhella.

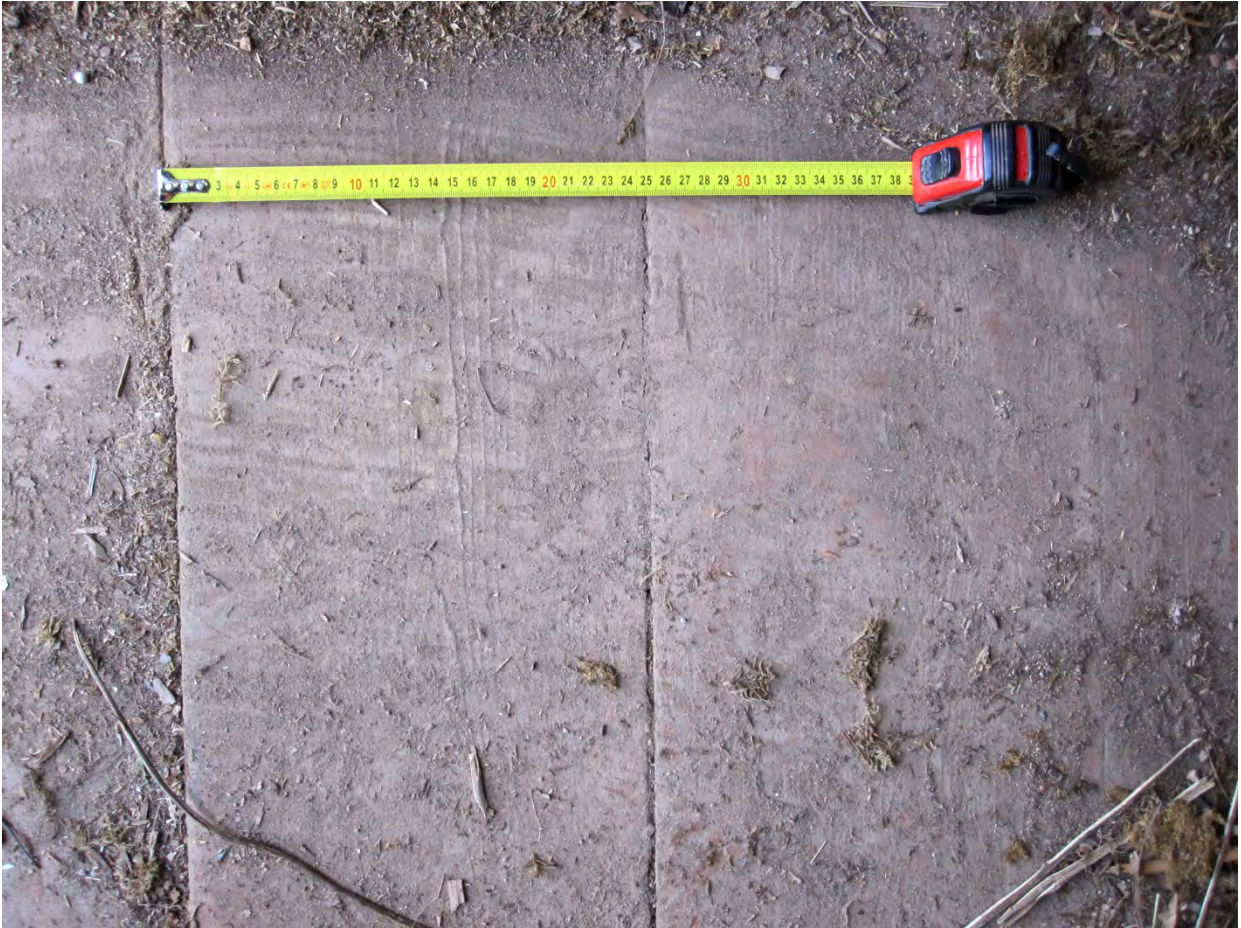
Kuva 25. Lattialautoja.

Lattiassa on 19–25 cm leveät ja 4 cm paksut lattialankut, jotka vaikuttavat suurimmaksi osaksi vielä lujilta. Alapohjana on multapenkkiperustus. Lattialankkuja kannattavat reilun metrin välein asetetut maapohjalla lepäävät hirret. Alimpien seinähirsien alle on ladottu litteitä irtokiviä. Rakennuksen sisäseinustalla on alinta hirsikerrosta ja perustuskiviä vasten laitettu sammalta ja turvetta, jota on käytetty myös yläpohjan eristeenä.

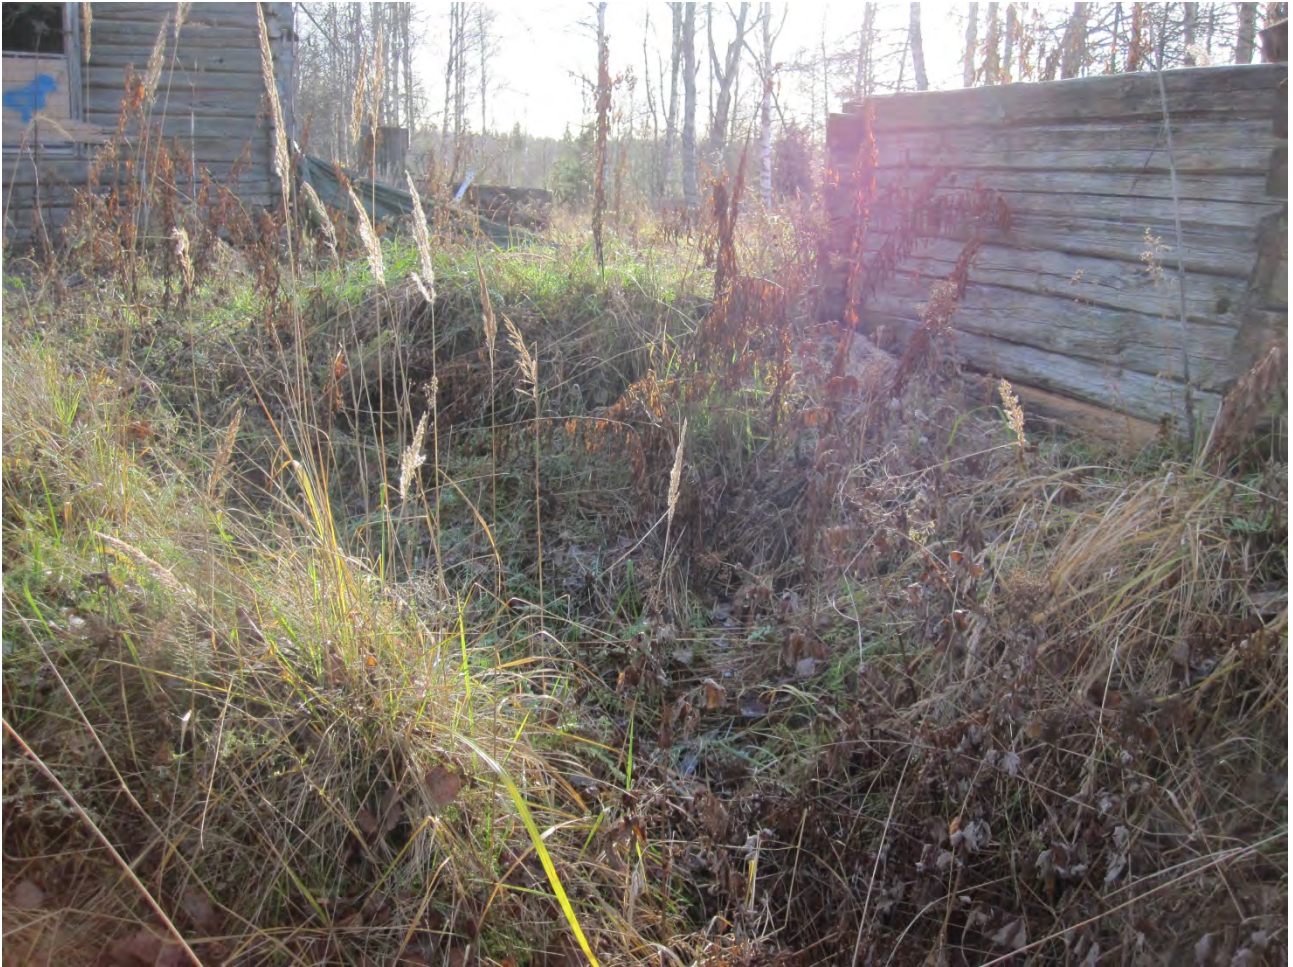
Rakennuksen vieressä on ilmeisesti sijainnut saunarakennus, jonka jääne maasta noin metrin korkeuteen nouseva katoton hirsikehä on. Saunan vieressä on kaksi rinteeseen avautuvaa ruohottunutta maakuoppaa, joiden mahdolliset kattorakenteet ovat lahonneet pois. Katettuja maakuoppia on seudulla perinteisesti käytetty ruokavarastoina tai eläinsuojina.

Kuva 26. Taustalla hämöttävän Hautatalon rakennuksen edessä näkyy maakuoppa ja oikeassa reunassa hirsikehä jäänteinä sauna- tai aittarakennuksesta.
