YLIVIESKAN KAUPUNKI

Ylivieskan asemanseudun rakennusten lepakkotarkistukset

Raportti

12.1.2021

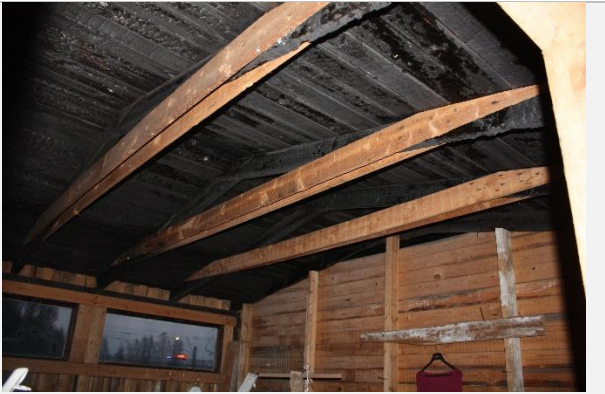
Nro	Kuva ulkopuolelta	Kuva rakennuksen sisältä
1

<p>Puinen, kylmä varastorakennus, jossa sijaitsee useita varastoja. Pääsy vain eteläisimpään varastoon. Palovahinkoja katossa, muuten lepakoille soveltuvia piiloja kattorakenteiden lautojen välissä. Rakennuksessa ei havaittu merkkejä lepakoista. Puustoyhteys länteen ja etelään. Epätodennäköinen lisääntymis- ja levähdyspaikka.</p>

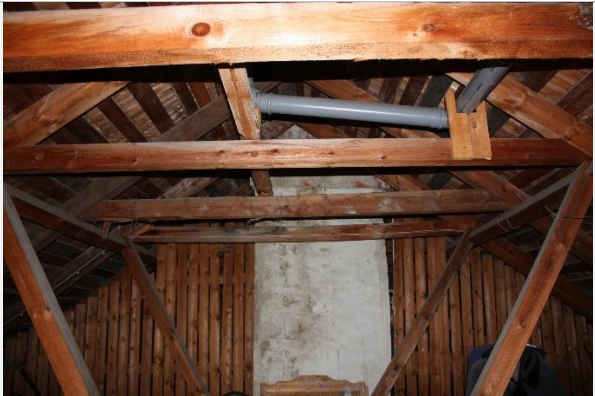
2

<p>Lämmitetty, puinen asuinrakennus, jossa sijaitsee kaksi asuntoa. Vain pohjoisemman asunnon ullakotila päästiin tarkastamaan. Ullakotila on rajattu harvalla lautaseinällä, keskellä tilaa sijaitsee hormi. Tilan kattorakenteissa on runsaasti lepakoille sopivia piiloja. Lattialla, harjan alla, havaittiin yksittäisiä lepakon ulostepapanoita. Rakennukseen on puustoyhteys etelään ja länteen. Todennäköinen päivehtimispaikka.</p>		
3

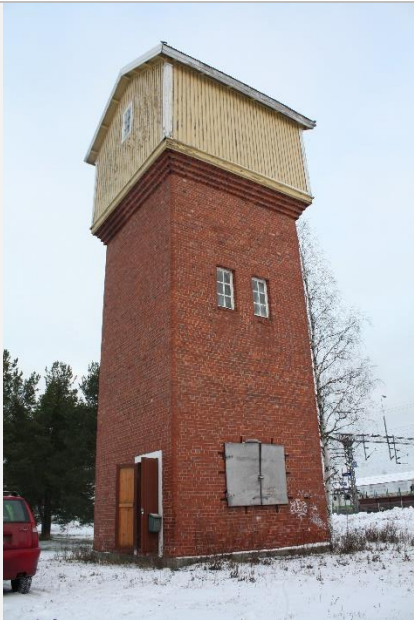
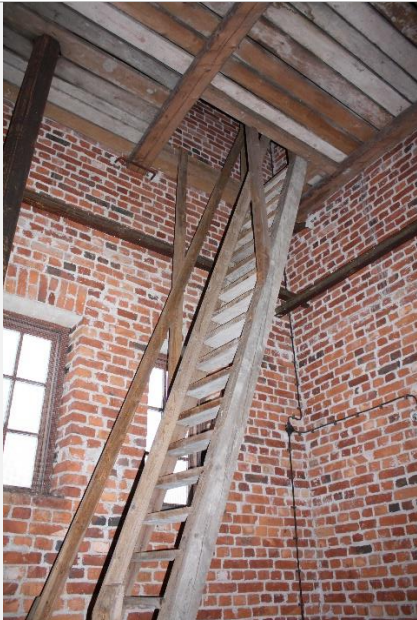
<p>Vesitornirakennus, jossa tiilinen torniosa ja puinen vesisäiliöosa. Tornin sisä- ja kattorakenteet puisia. Katon ja seinien lautarakenteet tiiviitä, niukasti lepakoille soveltuvia piilopaikkoja. Rakennuksessa ei havaittu merkkejä lepakoista. Epätodennäköinen lisääntymis- ja levähdyspaikka.</p>		
4		
<p>Kylmä, lautainen varistorakennus. Varastoja ei päästy tarkistamaan lukkojen takia. Varaston soveltuvuus lepakoiden lisääntymis- ja levähdyspaikaksi voidaan arvioida lähistöllä sijaitsevien vastaa- vien varistorakennuksien ominaisuuksien perusteella, ja tulosten perusteella rakennus on epätodennäköinen lisääntymis- ja levähdyspaikka. Varastoon on puustoyhteys.</p>
