KALLIOMAA

RAKENNUSHISTORIALLINEN SELVITYS

KALLIOMAA
RAKENNUSHISTORIALLINEN SELVITYS

Ylivieskan kaupunki, Maankäyttöyksikkö
2014

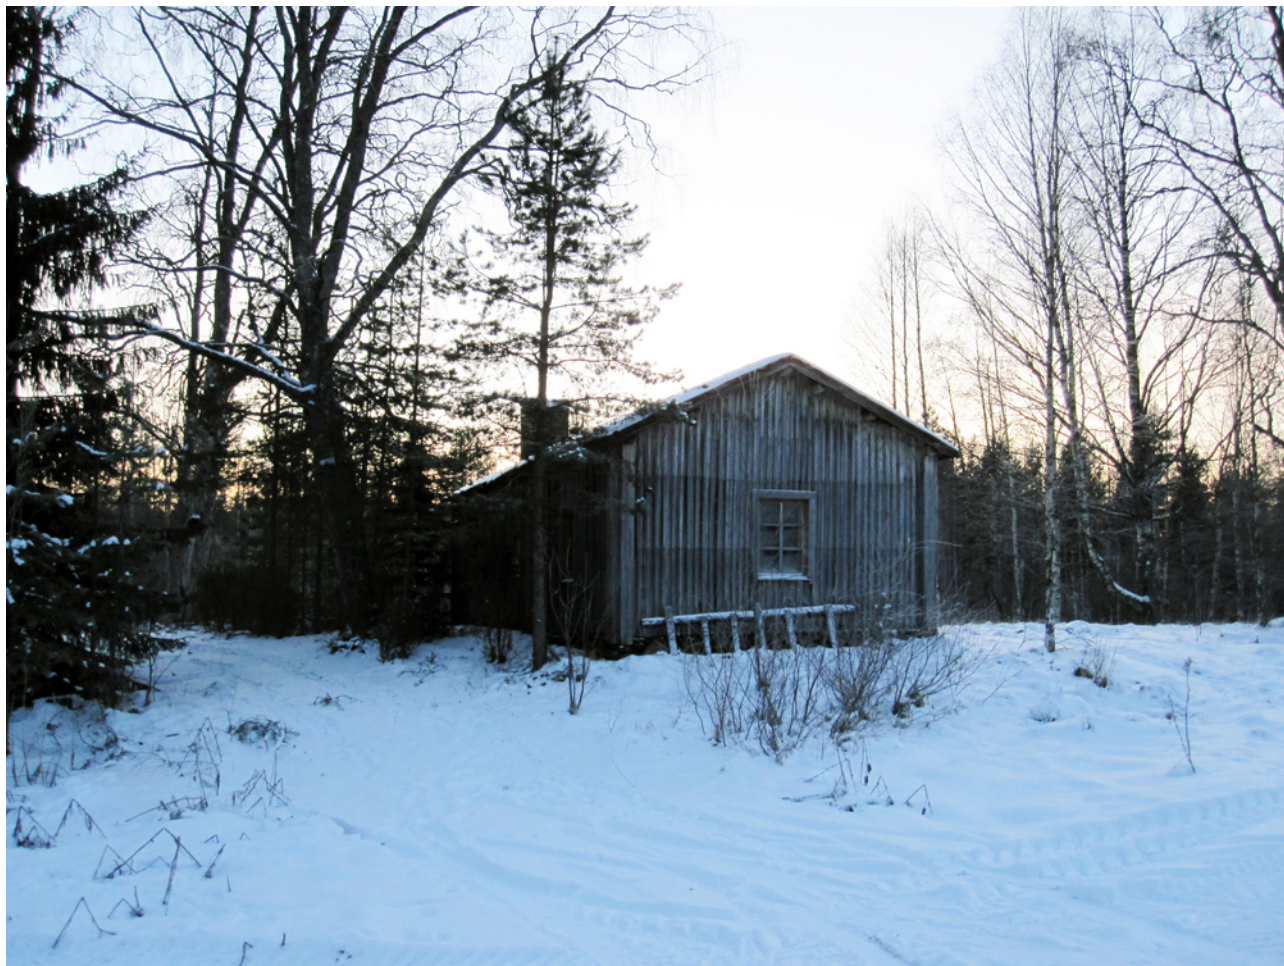
Kansikuva:

Kalliomaan tilan rakennus helmikuussa 2014 koillisesta kuvattuna. R. Suikkari.

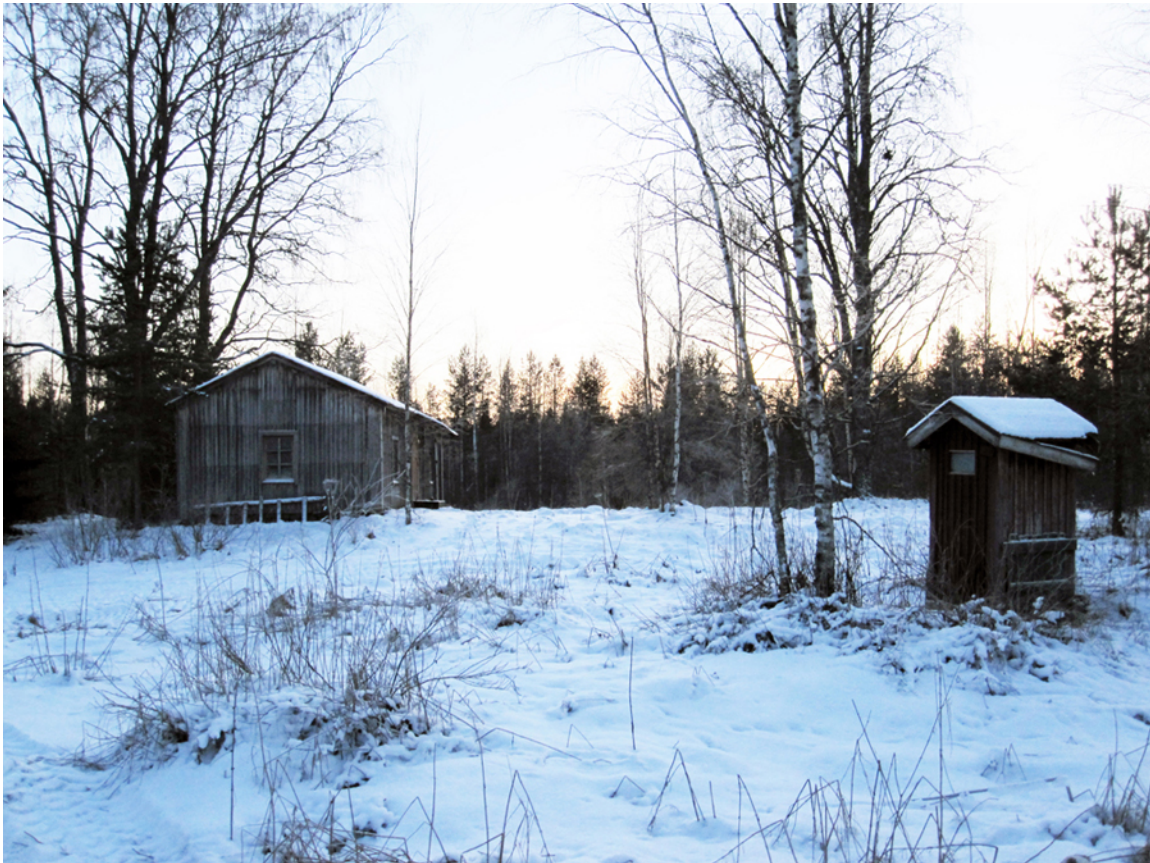
Kuva 2. Kalliomaan hirsirakennus lähiympäristöineen pohjoisesta kuvattuna. Rakennuksen edestä kulkee metsätie.

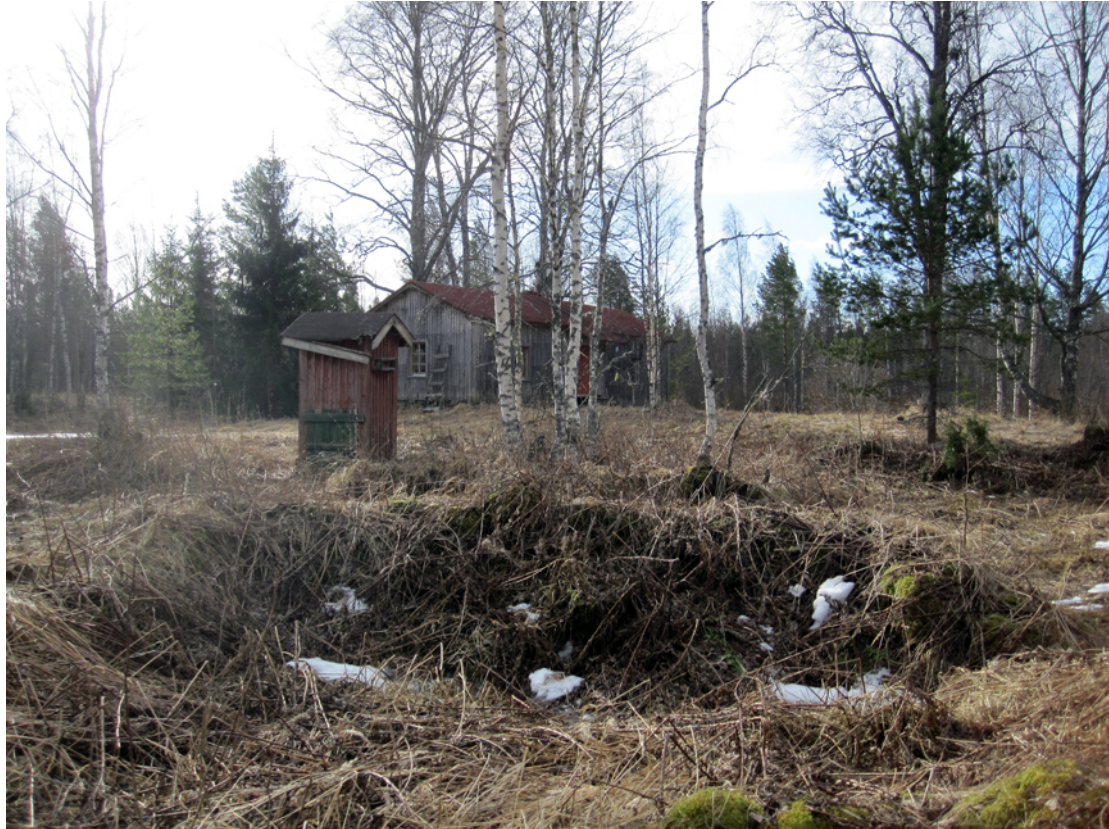
Kuva 3. Kahden vierekkäin sijainneen rakennuksen perustusten jäänteet Kalliomaan rakennuksen pohjoispuolella.

Pihalla on jäänteenä aikaisemmista rakennuksista maassa kuoppa sekä kolmen rakennuksen perustukset.

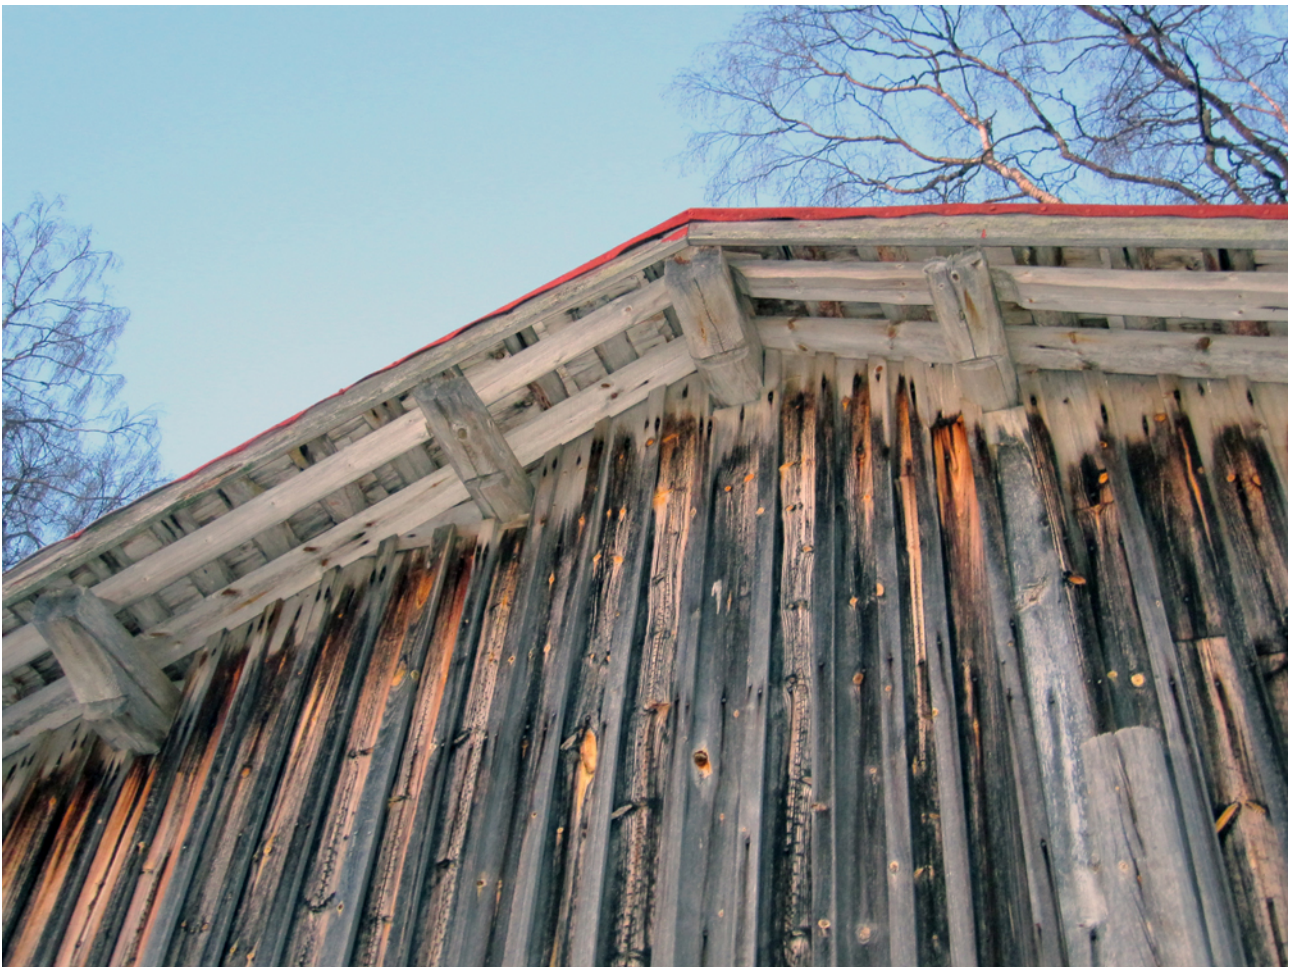
Kuva 6. Talon päätyräystästä.

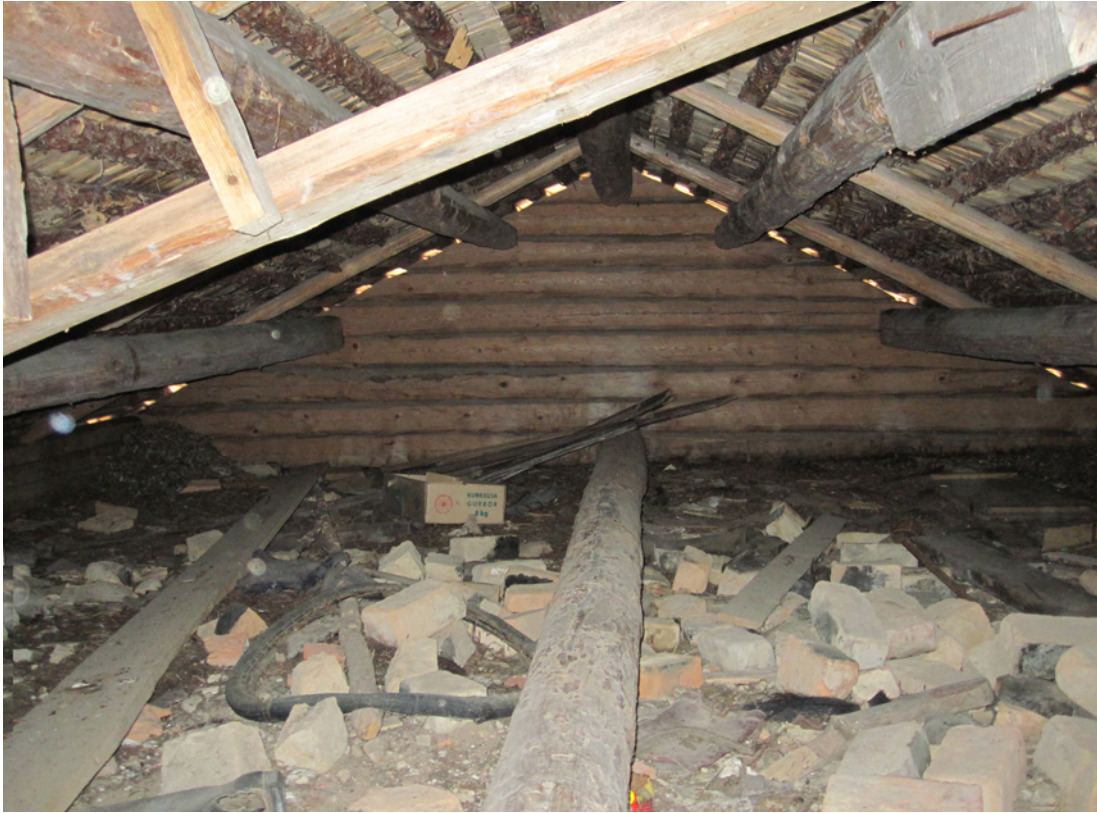
Katon kaltevuus on noin 27°. Vesikatteena on limitetty rullahuopakate. Huopakatteen alla on vanha pärekatto. Pärekaton alustana ovat pyöröpuusta halkaistut alusrimat noin 15–20 cm välein. Alusrimoja kannattavat halkaisijaltaan noin 7-10 cm paksut pyöröpuusta veistetyt kattoniskat, jotka on asetettu kuorittujen pyöröhirsien varaan noin metrin välein (ks. kuva 7).

Kuva 7. Tuvan ullakon kattorakennetta.

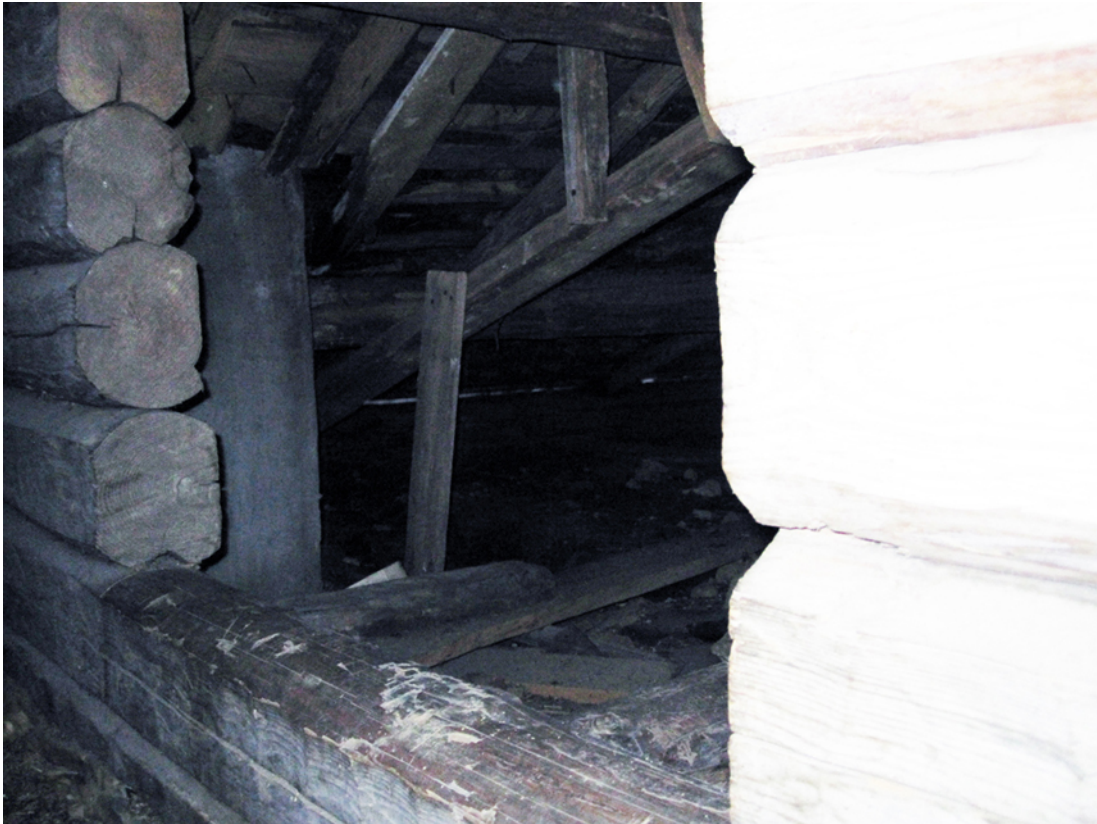
Kuva 8. Näkymä porstuan ullakolta tuvan ullakolle. Tuvan savupiipun vierellä näkyy tuvan sisäkaton ylhäältäpäin kapuloitu kannatus. Piipun ympärillä on kattorakenteissa mustumia, mutta muuten ullakkorakenteet näyttävät kuivilta ja hyväkuntoisilta.

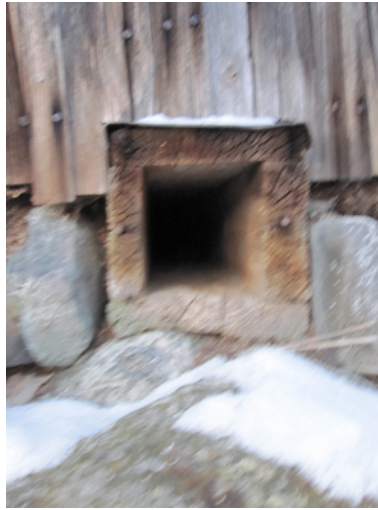
Rakennuksen hirsikehä on pystytetty irtonaisista kivistä ladotun perustan päälle. Rakennuksen tuvanpuoleisen päädyn seinustalla sekä kamarin takaseinustalla on perustuksessa kivien välissä tuvan lattian alle johtava laudasta tehty noin 10 x 10 cm kokoinen tuuletuskanava (ks. kuva 9). Kamarin lattian tuuletuskanava on tukittu tiilellä.

Kuva 9. Kivistä ladottua perustusta sekä puurakenteinen kanava tuvan lattian alle.

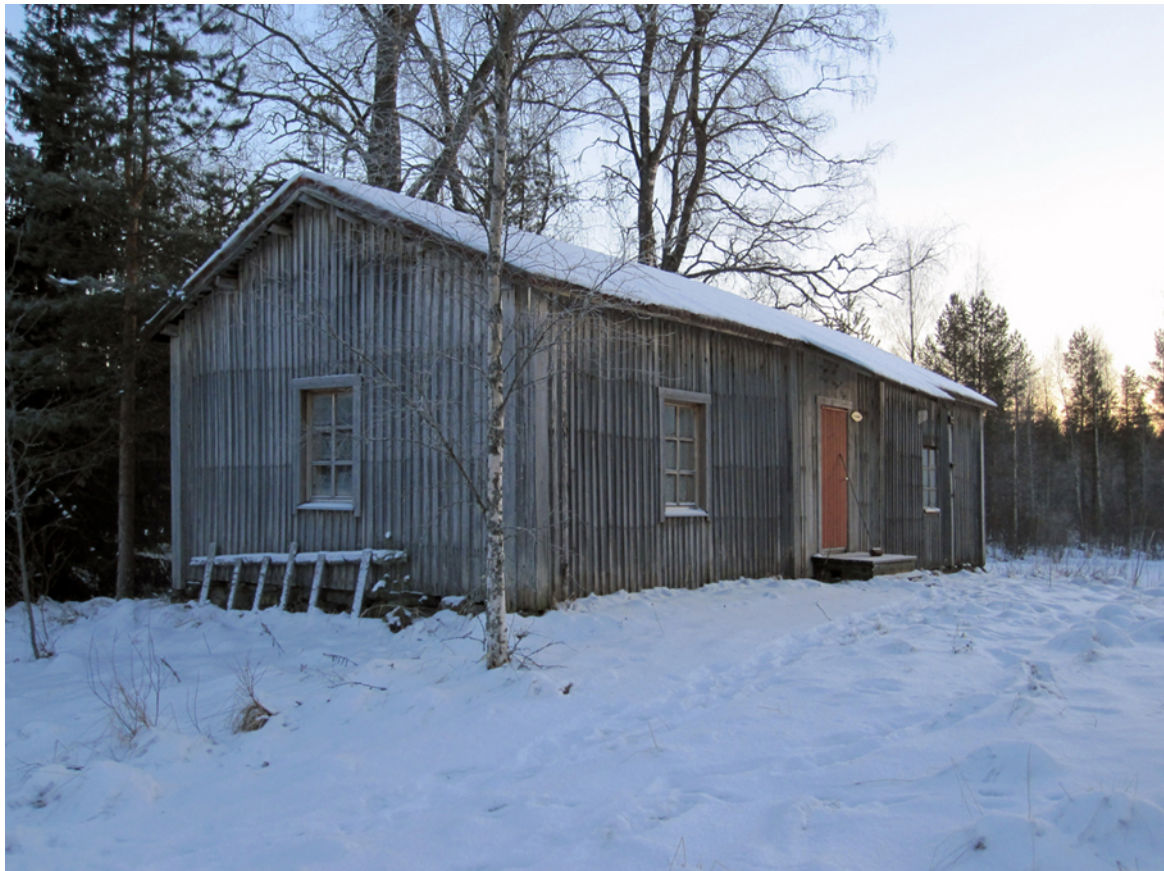
Kuva 10. Rakennus pohjoiseen.

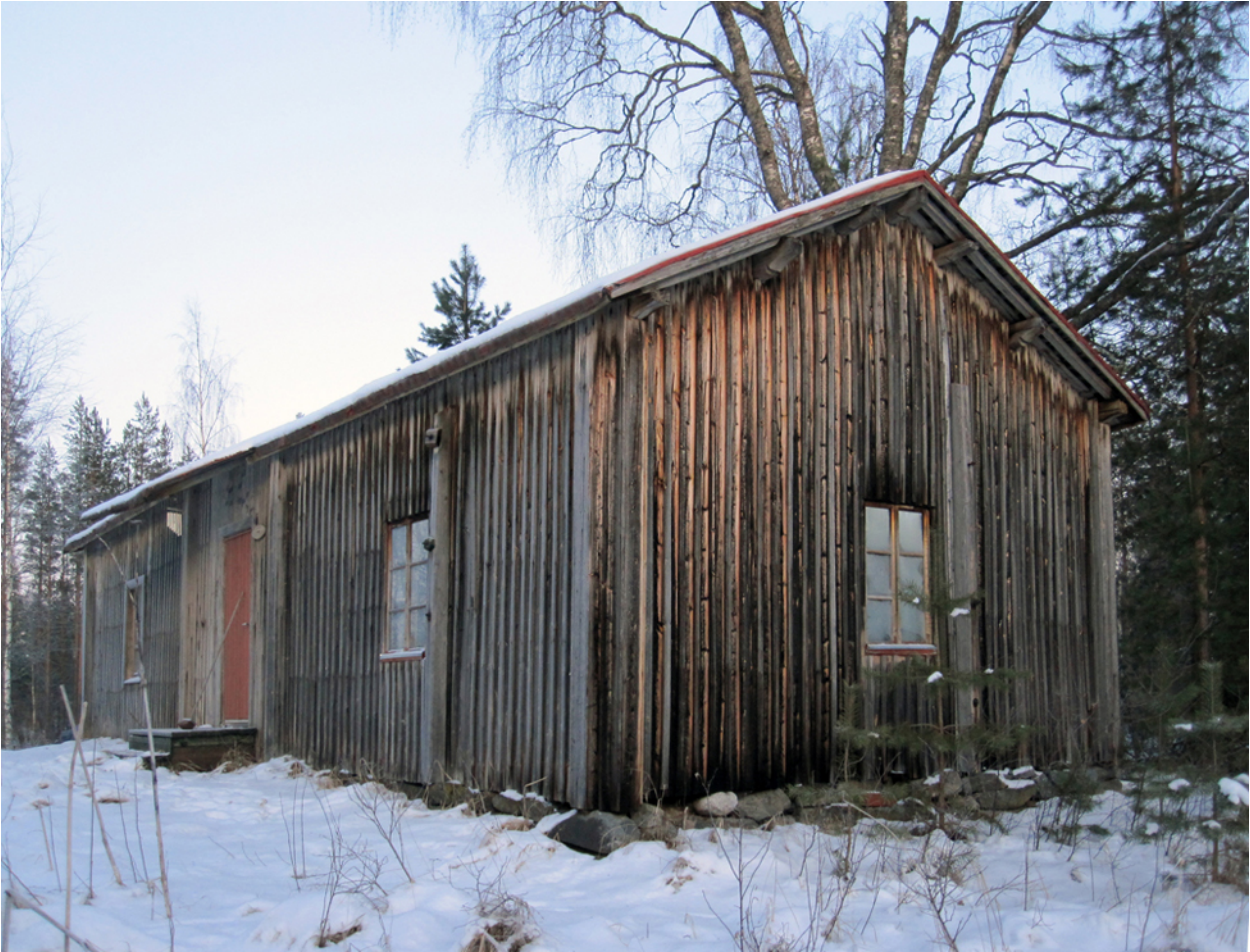
Kuva 11. Rakennus koilliseen. Sisääntulojulkisivu ja tuvan pääty.

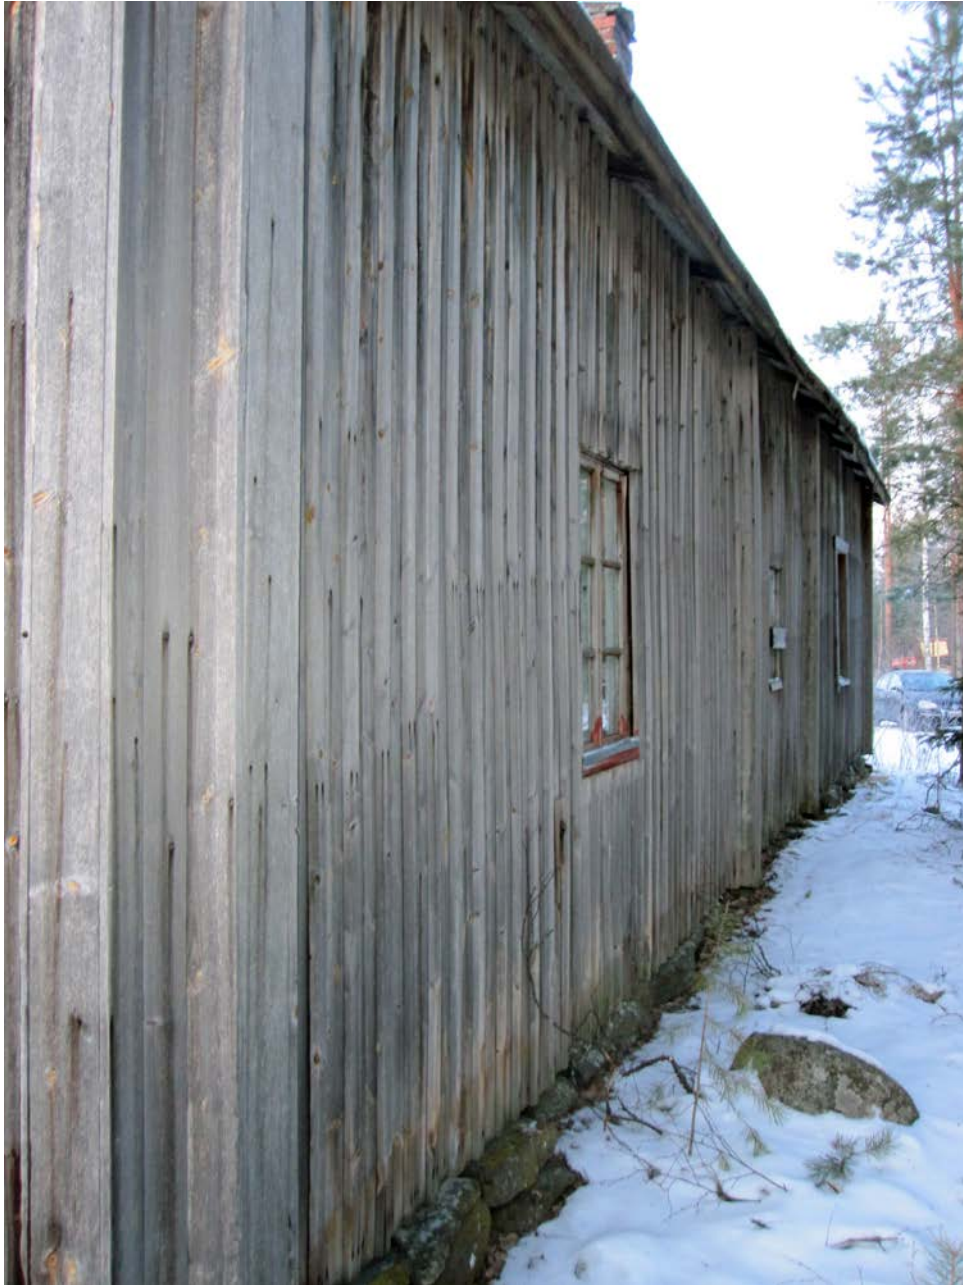
Kuva 12. Rakennuksen takajulkisivu kaakkoon.

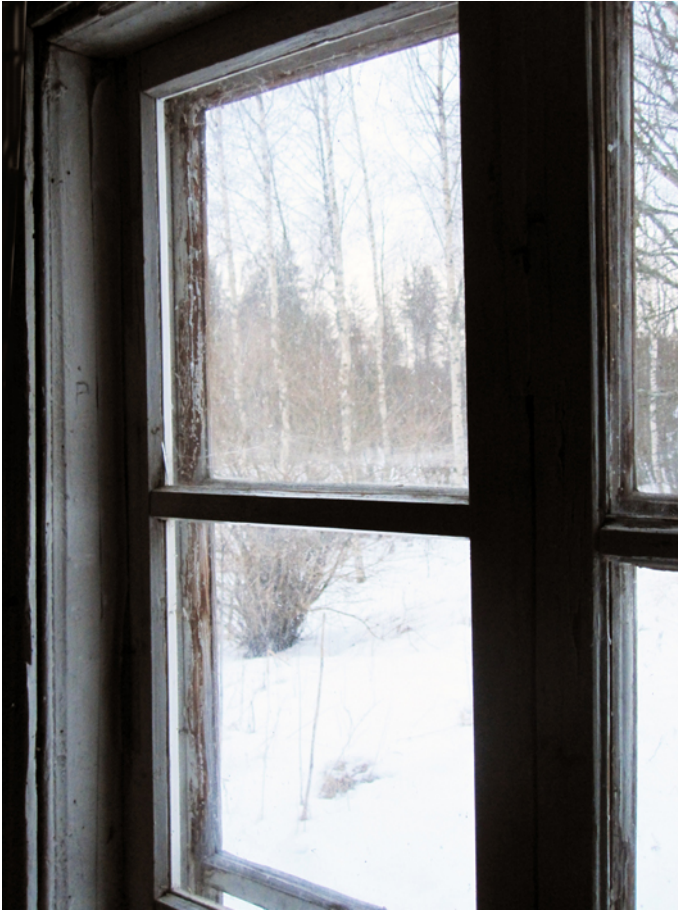
Rakennuksen ikkunat ovat puurakenteisia kaksipuitteisia sisään ja ulos aukeavia 6-ruutuisia ikkunoita. Tuvan ikkunat ovat arviolta 1800-luvun loppupuolelta. Sirot sisä- ja ulkolasin puitteet ovat melkein kiinni toisissaan ja sijaitsevat lähellä seinän ulkopintaa. Puitteissa on ruutujako sekä sisä- että ulkopuitteissa. Kamarin ikkunat on uusittu 1990-luvulla siten, että ulkopuitteessa on ruutujako säilytetty mutta sisäpuolelle on asennettu puitteeton yhtenäinen lasi. Tuvan puoleisen päädyn ikkunat ovat ulkopuolelta kehystämättömät. Kamarin uusitut ikkunat on kehystetty sahalaudalla.

Kuva 13. Ikkunadetalji tuvassa säilyneistä vanhoista sirorakenteista ikkunoista.

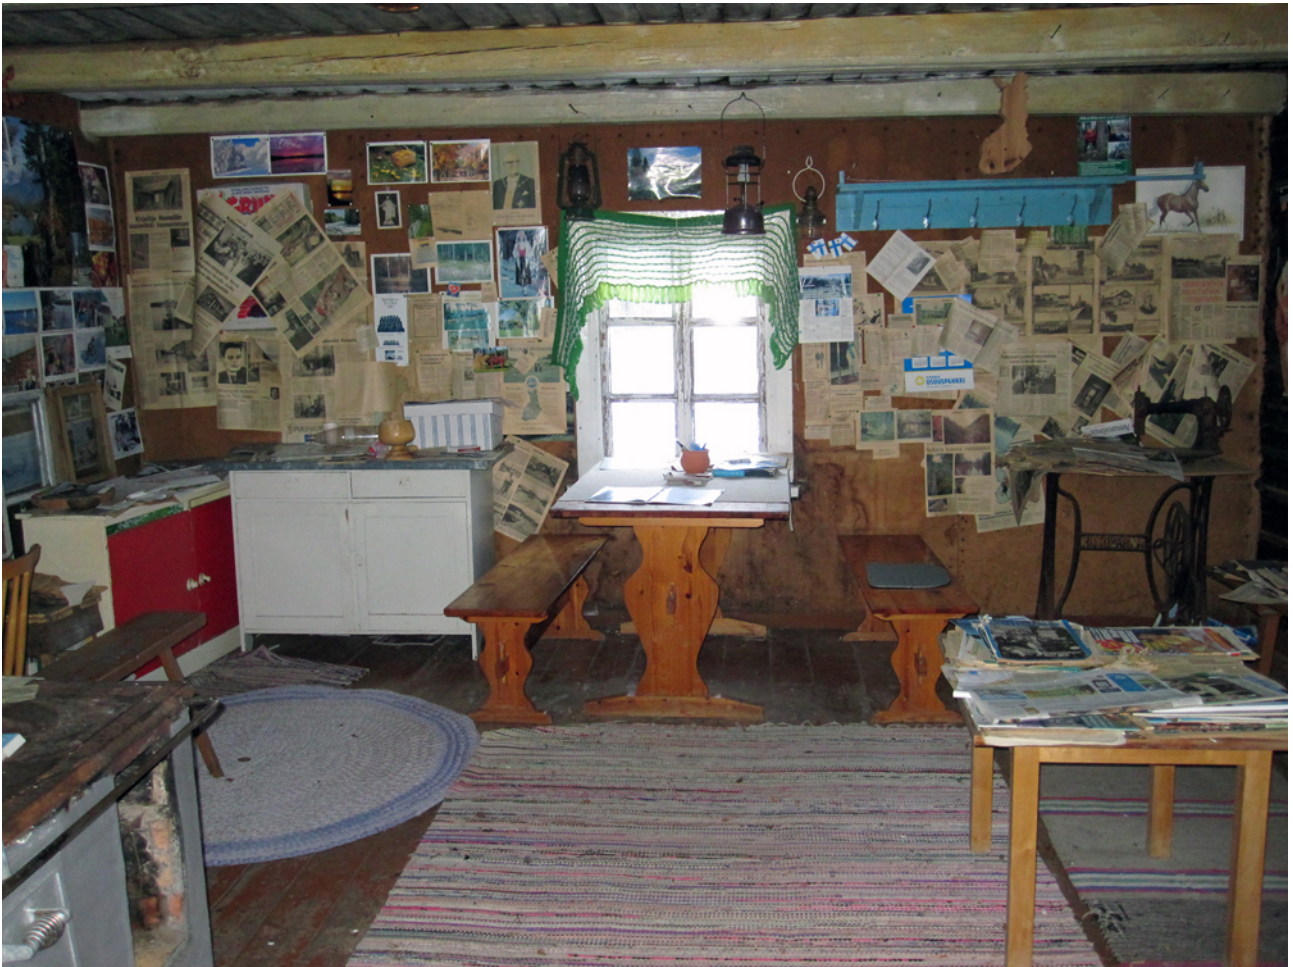
Tuvassa on kolmella seinällä sisäpinnassa kuitulevy (Haltex-levy). Sisääntulojulkisivun puoli on hirsipinnalla. Näkyvän hirsiseinän alin hirsi on nurkasta noin puoleen väliin laho ja toukan syömä. Ylemmät hirret vaikuttavat lujilta. Kamarin sisäseinissä on kauttaaltaan myöhemmin asennettu kuitulevy. Eteistilan seinissä hirret ovat näkyvillä. Eteistilan hirsiseinien pinta tuntuu kovalta ja kuivalta. Hirsien tilkkeenä on käytetty turvetta ja lumppuriivettä sekä paikoittain sanomalehtiä.

Kuva 14. Näkymä tuvasta. Sisäseinät on kauttaaltaan verhottu kuitulevyllä. Kattoa kannattavat veistetyt hirret.

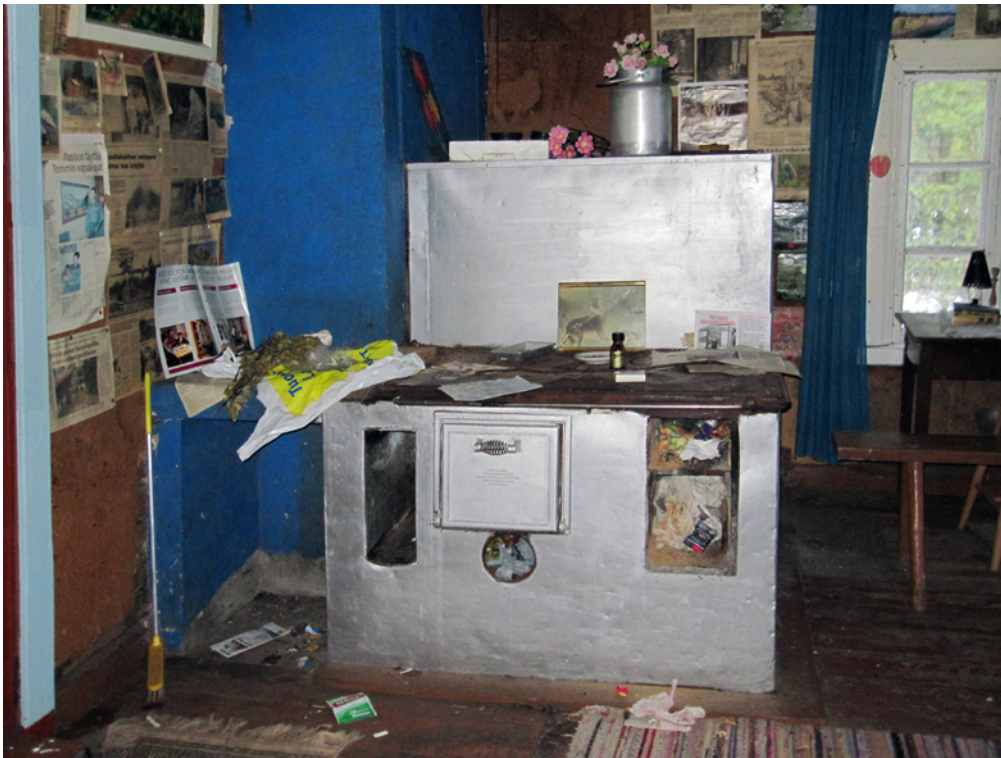
Tuvan peltilevyllä verhottu puuhella/leivinuuni ja kamarin peltiverhottu pönttöuuni ovat peräisin arviolta 1930 -luvulta. Puuhellasta puuttuu osa luukuista. Tuvan tiilestä muurattu savupiippu sijaitsee tuvan nurkassa ja on rakennettu kiinni hirsiseinään kahdelta sivultaan. Savupiippu on rapautunut. Leivinuunin ja hirsiseinän välissä on yhden tiilen paksuinen suojamuuraus.

Kuva 15. Tuvan puuhella/leivinuuni.

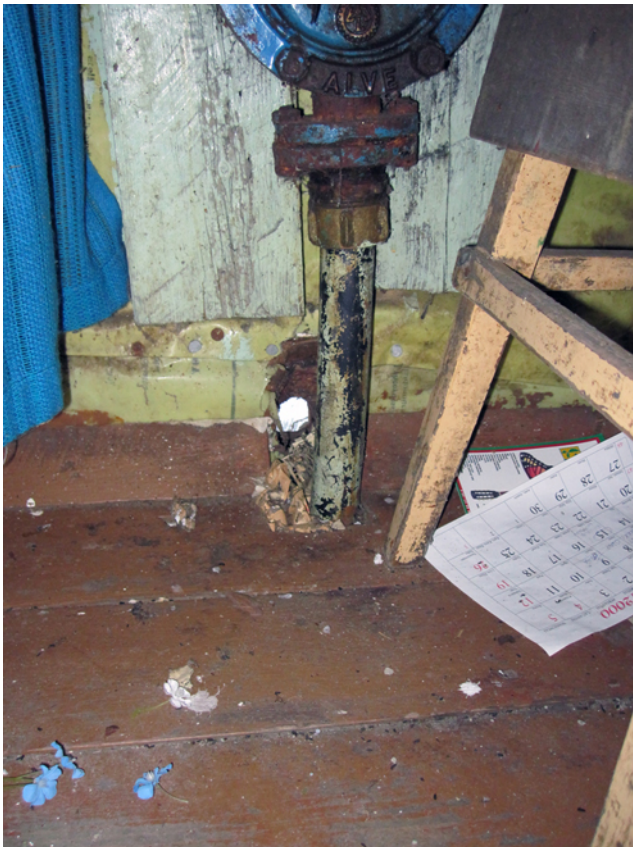
Tuvan takaseinällä on seinän vieressä vanha valurautainen pumppu, joka on ollut yhteydessä kaivoon. Pumpun vieressä on ilmeisesti joskus ollut pesuallas. Lattian rajassa on reikä suoraan ulos paikassa, mistä pesualtaan viemäri on joskus kulkenut ulos.

Kuva 16.
Pumpun jalka tuvassa. Lattian rajassa on reikä suoraan ulos.

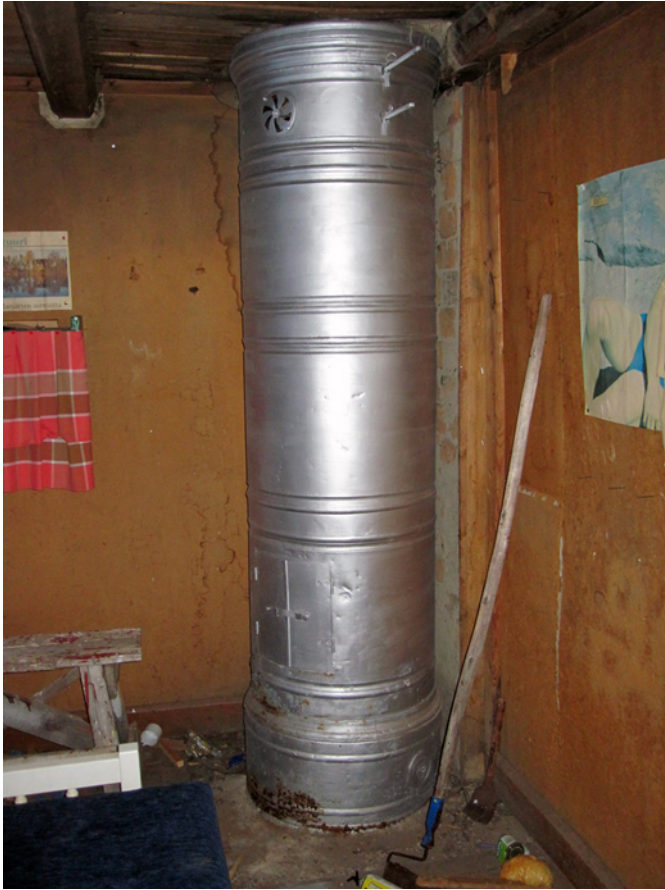
Kamarin pönttöuunin ja hirsiseinän välissä on tiilen paksuinen suojamuuraus. Pönttöuunin savuhormi ei enää johda katolle, vaan on katkaistu ullakolla.

Kuva 17.
Kamarin pöytäuuni.

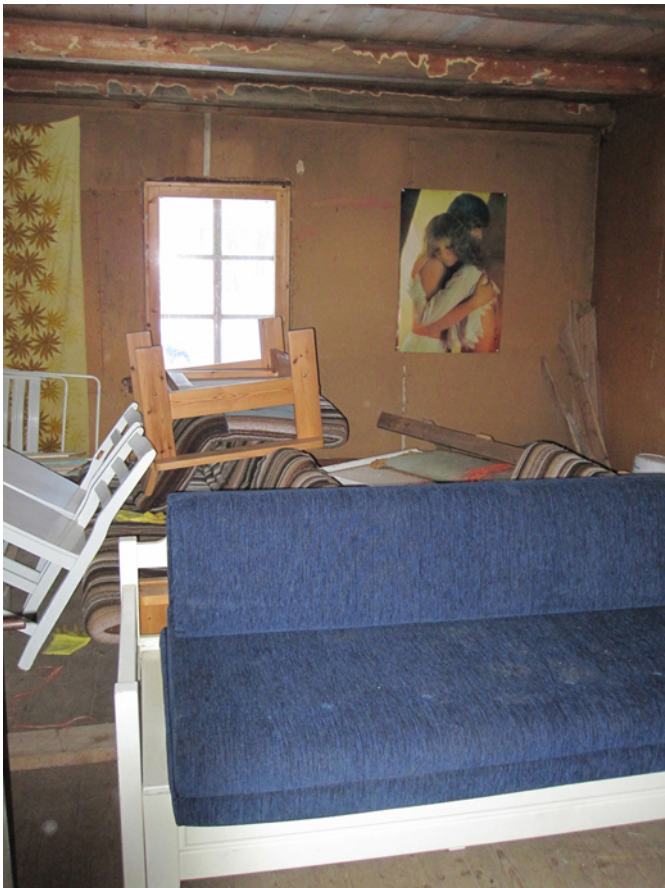
Kuva 18.
Näkymä kamarista. Kattoparruissa
näkyvät jäänteitä punertavasta
tapetista.
