KASARMIN ALUE YLIVIESKA

Rakennustutkimus

Arkkitehtitoimisto Antti Pihkala
Insinööritoimisto Toppila
1998

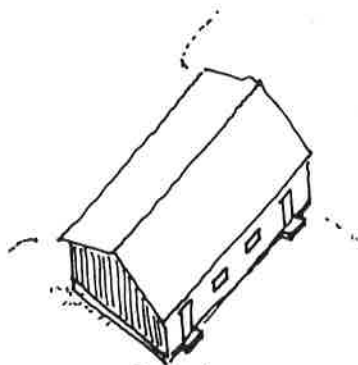
39/26

Rakennus on käyttämätön ja sen yläosassa kasvaa koivua.

Osa sisäosasta hiiltynyt, tulipalovaurio.

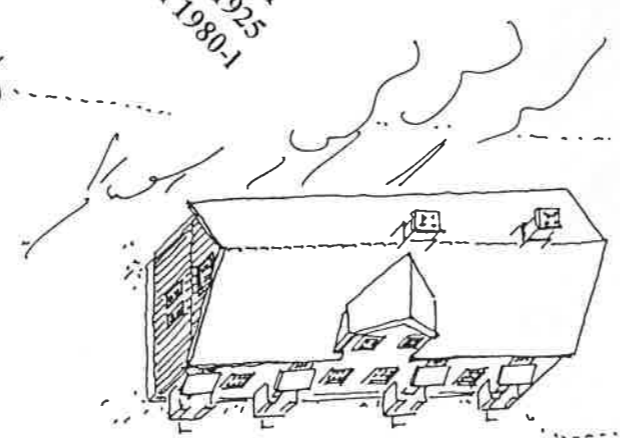
Talo 44/21
Rautatienkatu 12 B
Rakennusvuosi 1925
Auto, peruskorjattu 1959

Rakennuksen sementtitiilikate sammaloitunut, aluskatteessa (päre) mustuneita vuotokohtia erityisesti pihan puoleisten frontonien yhteydessä, putkiläpäisyjen ja joidenkin savupiippujen juurissa vuotokohtia.
