**SANEERAUSKOHTEN
TARKASTUSASIAKIRJA**

Ylivieskan Lukio korjaukset 2024

25.08.2024

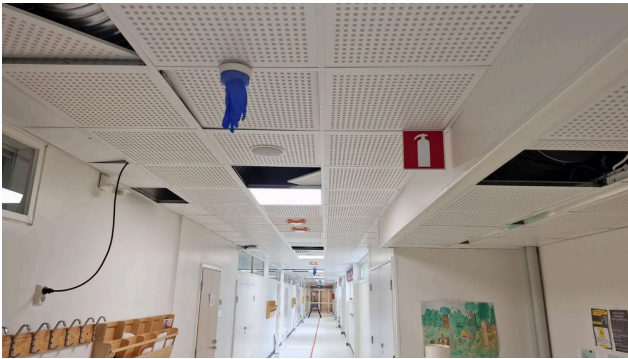
Poistoilmaventtiilit ja palohälyttimet tukittu.

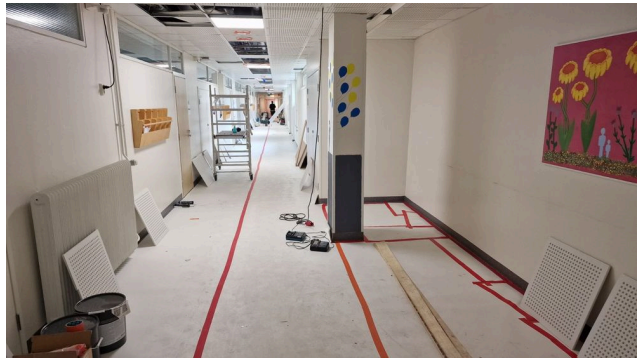
Alakerta. Poistoilmaventtiilit ja palohälyttimet tukittu.

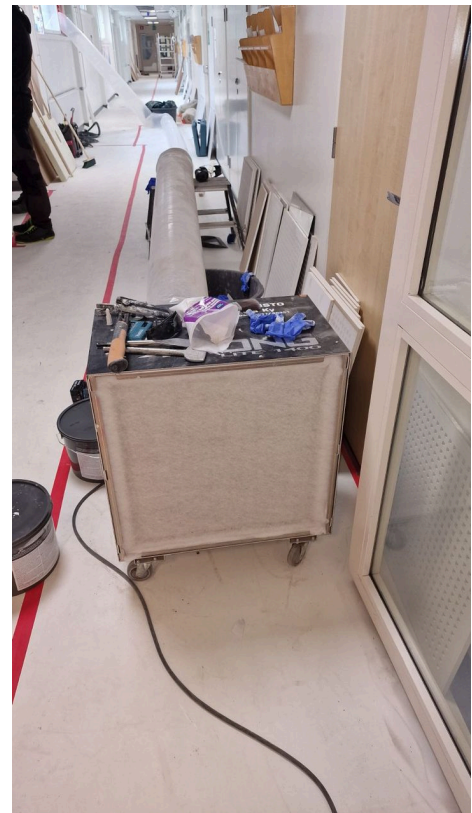
Alakerran käytävä alipaineistettu.

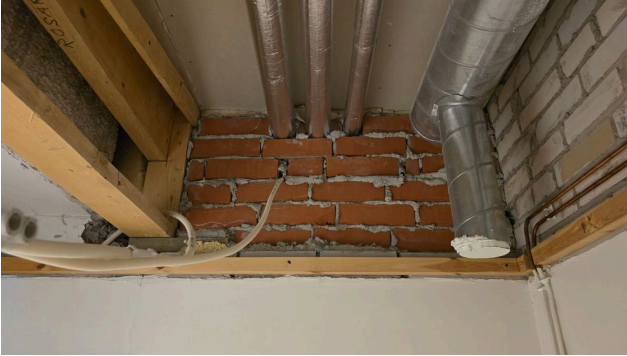
Inva wc villoja seinän päällä, poistetaan

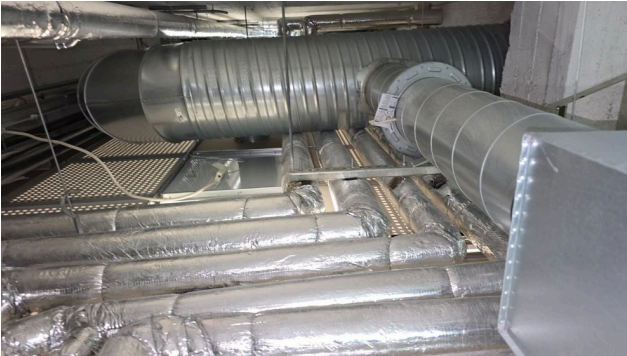
Käytävän putkieristeissä villoja näkyvillä

Kattolevyjä aukaistiin ja alas laskussa kulkevien putkieristeiden saumat teipattiin, ettei villoja ole näkyvillä. Kohdat mitä ei pystytty teippaamaan käsiteltiin Kiilto Airblocilla. Lopuksi koko alas laskutilaan sumutettiin Kiilto Airbloc Coat pölyn sidonta.-aine

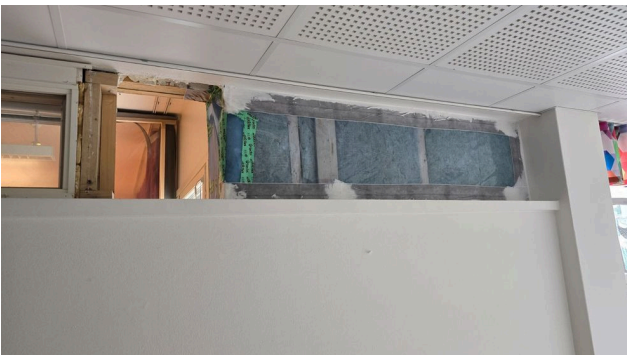
Yläkerran käytävä ikkunan kohta Höyrösulku
liitetty kivirakenteeseen

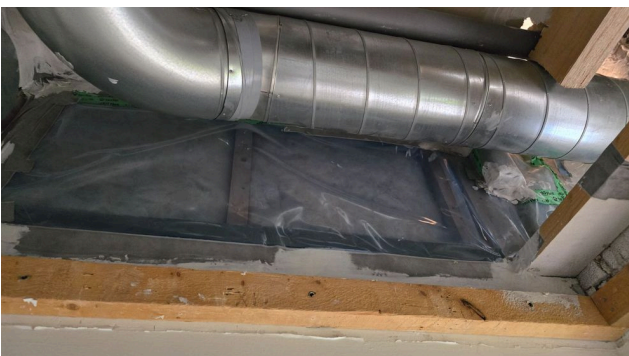
Alakerran wc ulkoseinä höyrösulku tiivistetty
Seinän yläosassa

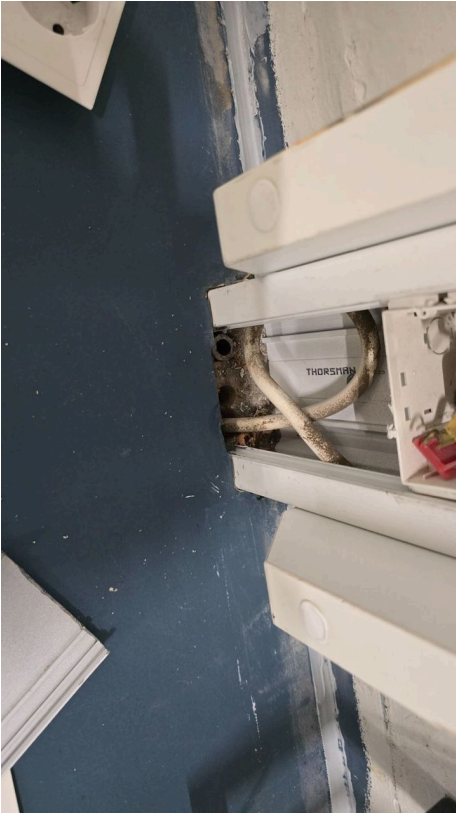
Liikuntasali sähkökourun kohta ennen tiivistystä

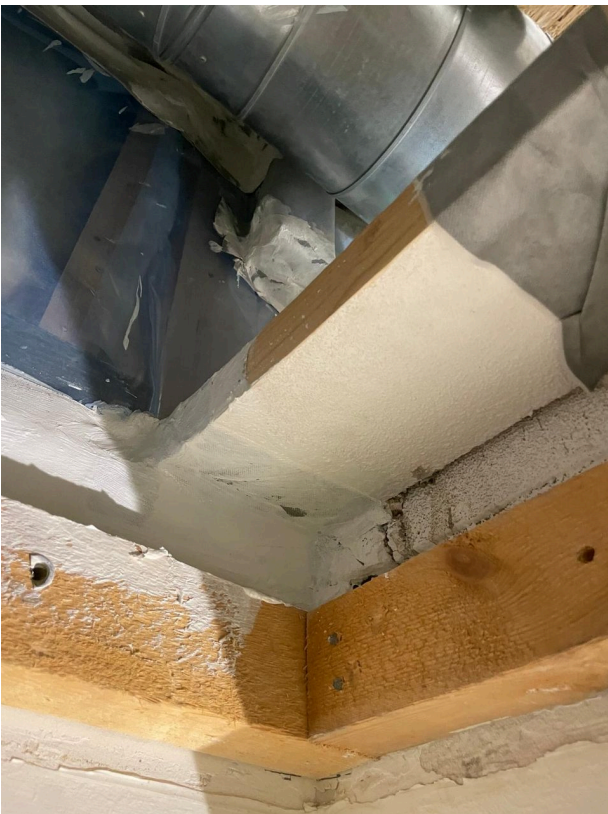
Wc:n ulkoseinällä höyrösulku tiivistetty
