**MALER OY**

**YLIVIESKAN TEHTAAN  
MELUSELVITYS 2020**

Projektinro: 10586\_002

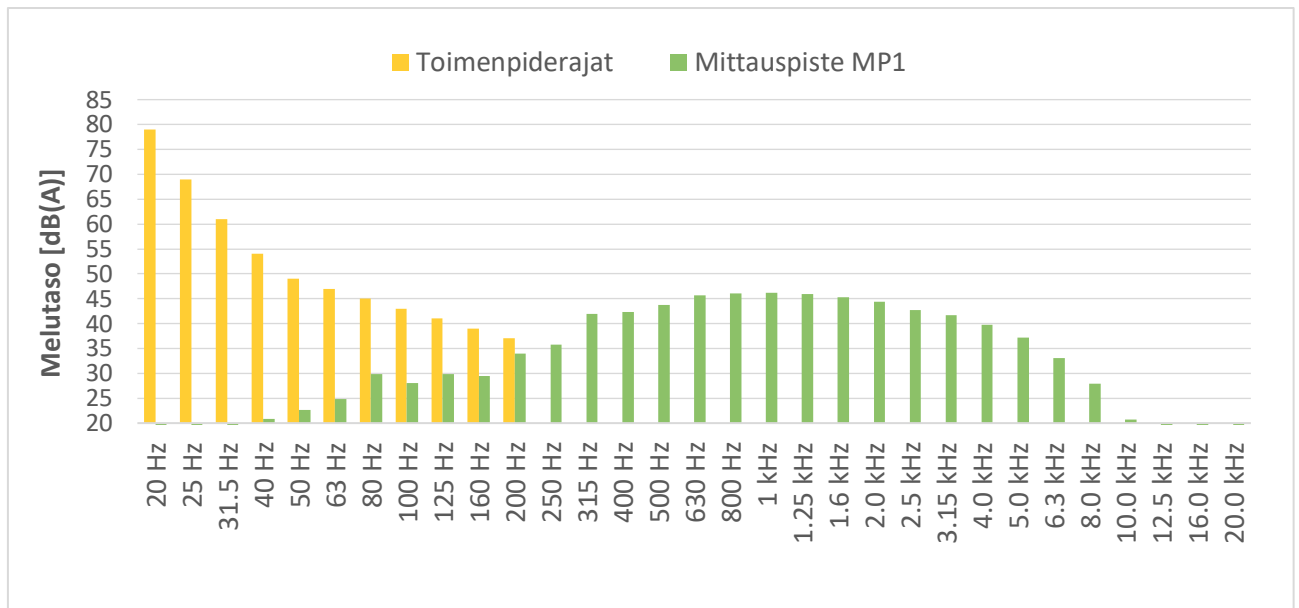
Kuvassa 4 on esitetty mittauspisteessä MP1 päiväaikana mitattu melun taajuusjakauma dB(A) (vihreät pylväät). Samassa kuvassa olevat keltaiset pylväät ovat Sosiaali- ja terveysministeriön vuoden 2015 Asumisterveysasetuksessa määrittelemiä päiväaikaisen matalataajuisen sisämelun toimenpiderajat (päiväajan (klo 7–22) pienitaajuiselle melulle sovelletaan 5 dB suurempia arvoja kuin taulukossa 2). Piha-alueella mitattuja äänitehotasoja ei pystytä suoraan vertaamaan asetuksessa sisämelulle annettuihin toimenpiderajoihin, mutta koska ulkona mitatut tulokset alittavat tai ovat lähellä sisämelun toimenpiderajoja voidaan todeta, ettei melu ole matalataajuisia.

Kuva 4. Melun taajuusjakauma mittauspisteessä MP1 (11.2.2020 klo 12:43-15:43) 1/3 oktaavikaistoittain. Keltaiset pylväät kuvaavat sisämelulle annettuja toimenpiderajoja (päiväajalle), ja vihreät mittauspisteessä MP1 mitattua taajuusjakaumaa. Mittauspisteessä MP1 mitattujen 1/3 oktaavikaistojen äänenpainetasot ovat selvästi alle toimenpiderajojen.

Kiinteistön MP1 piha-alueella mitatut pienitaajuuden melun tasot 1/3 oktaavikaistoittain dB(A) olivat hyvin matalat ja ne eivät ylittäneet Sosiaali- ja terveysministeriön antamia sisätilan pienitaajuuden melun toimenpiderajoja (kuva 4).

Maler Oy:n toiminta-alueen melulähteet eivät mittausten ja taajuusanalyysien perusteella aiheuta merkittävästi matalataajuisia melua. Mikään melulähde ei tarkastelujen perusteella yksinään aiheuta sisämelun toimenpideraja-arvojen ylittymistä mittauspisteen 1 piha-alueella.
