**SANEERAUSKOHTEN
TARKASTUSASIAKIRJA**

Ylivieskan Lukio korjaukset 2024

25.08.2024

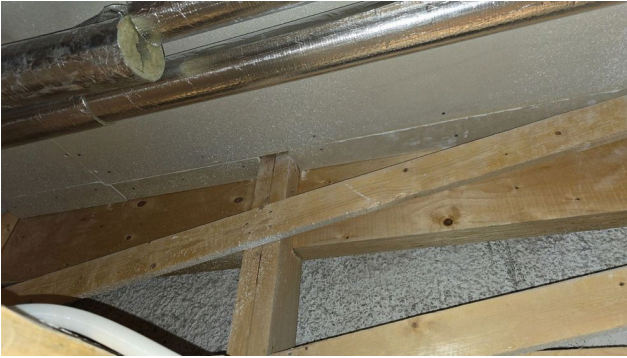
Vanha us rappaus

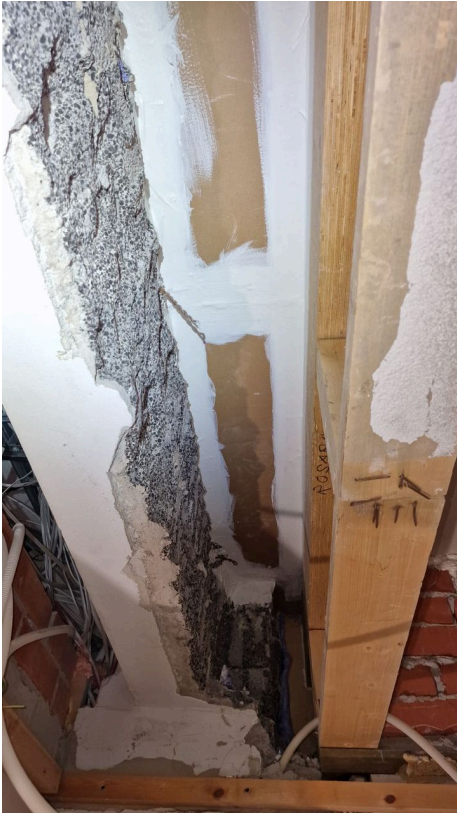
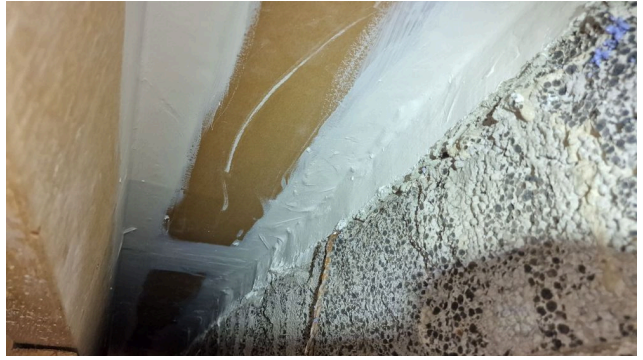
Inva-wc tiivistykset tehty (ei villoja näy)

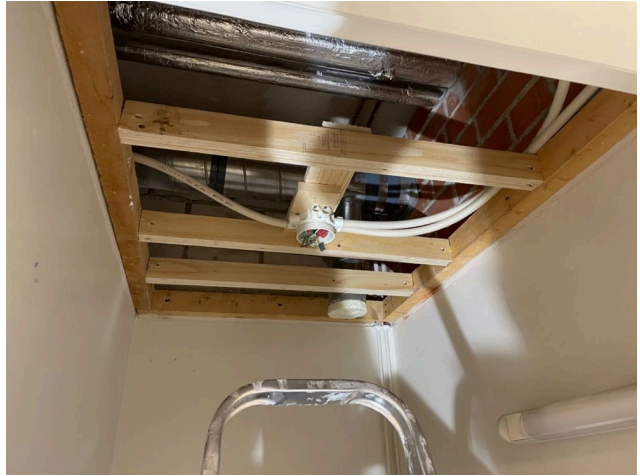
Wc:n alas laskun runko

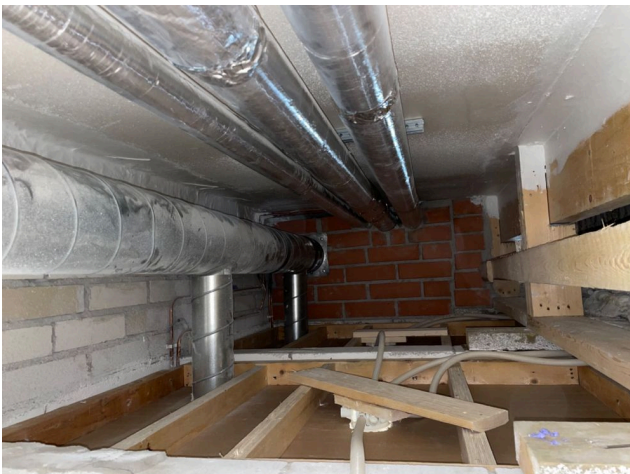
Wc:n alaslaskutila tiivistyksen jälkeen

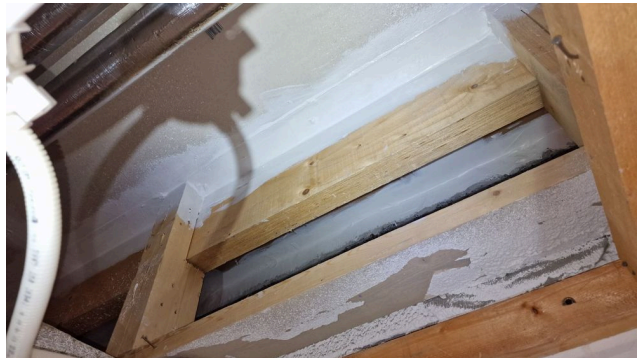
WC

Wc höyrösulun liittämä korjattu vanhaan
ulkoseinään

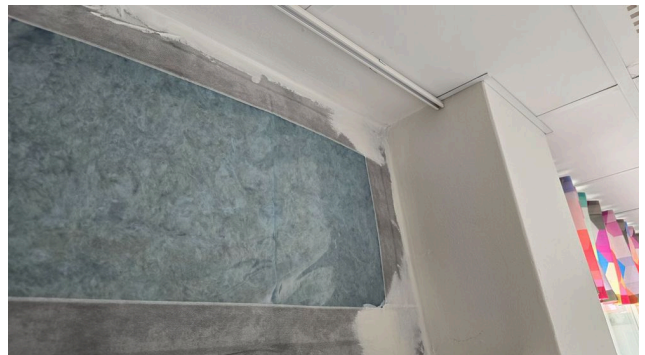
Alakerran wc ulkoseinä höyrösulku tiivistetty
Seinän yläosassa

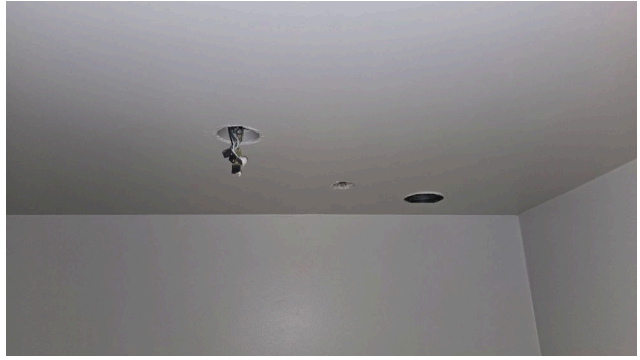
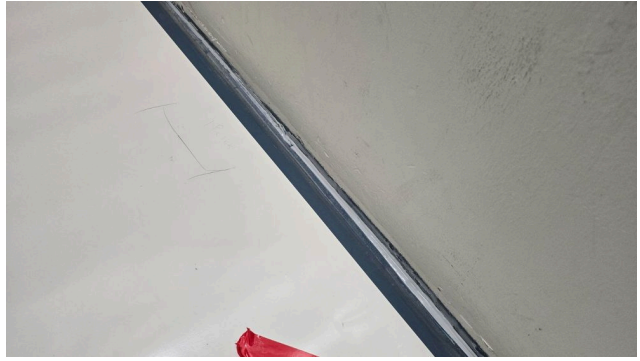
Liikuntasali seinän ja lattian liitos tiivistetty

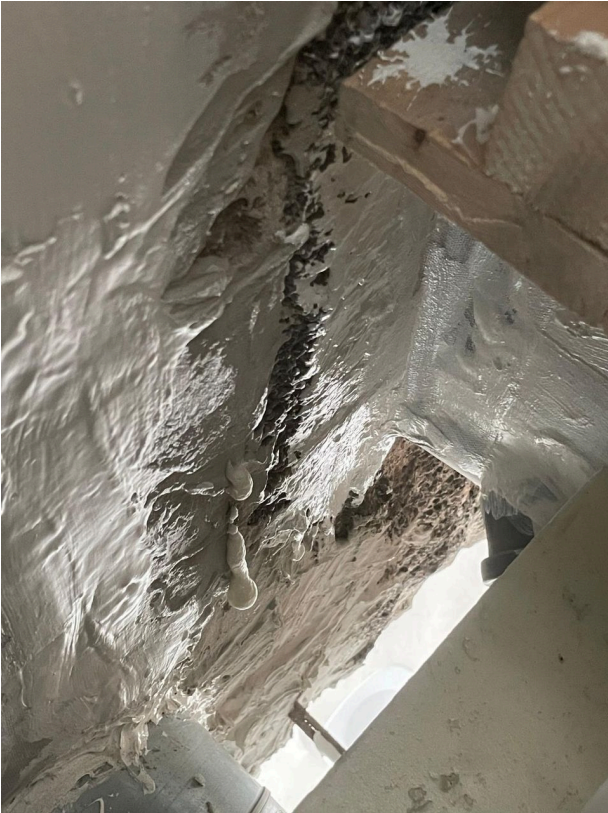
Wc:n edustalla läpivientejä tiivistetty

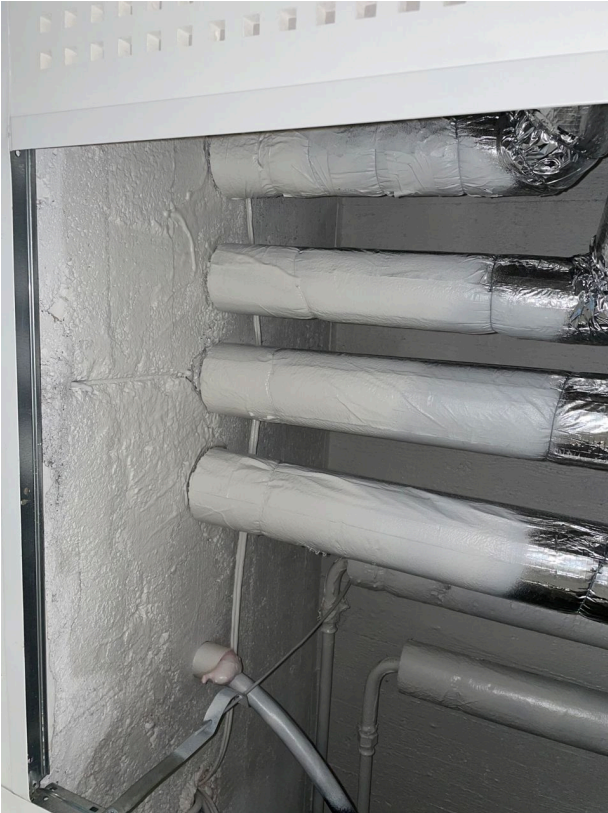
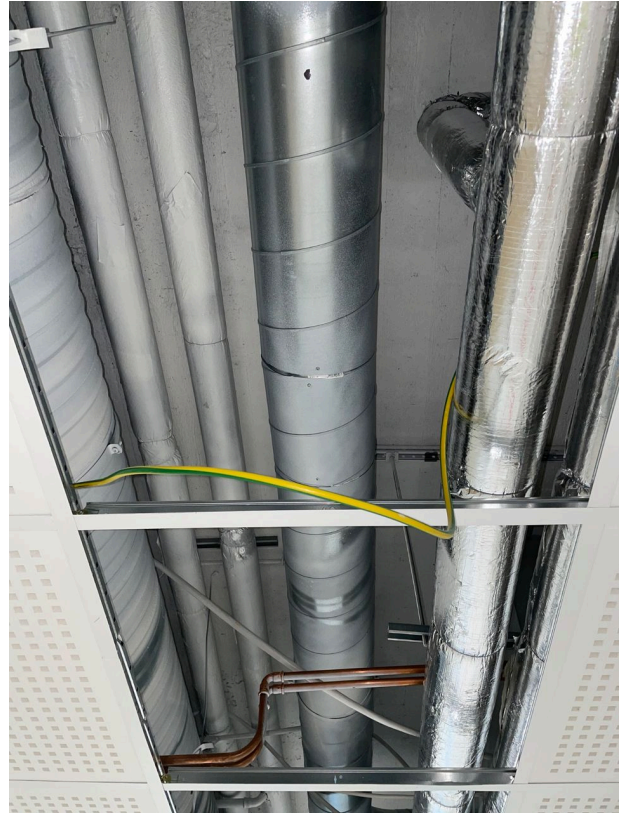
Alakerran käytän alas laskutilaan laitettiin pölynsidonta-aine
